# 高圧洗浄で落ちない汚れ・骨材露出部補修

劣化したコンクリートを洗浄後、サンディングで美感 コンクリ2-1

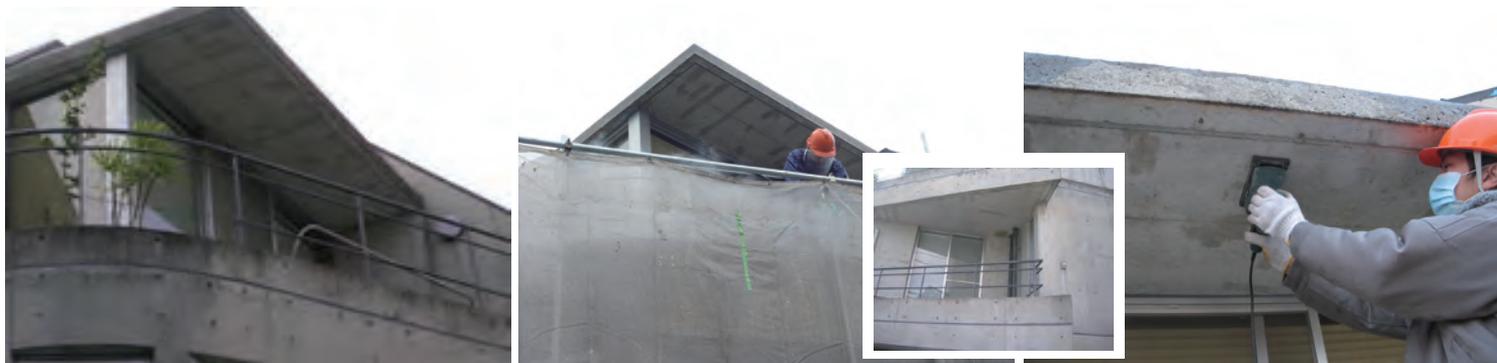
築20年のコンクリート汚れ

壁面の高圧洗浄

サンディング#100ペーパー

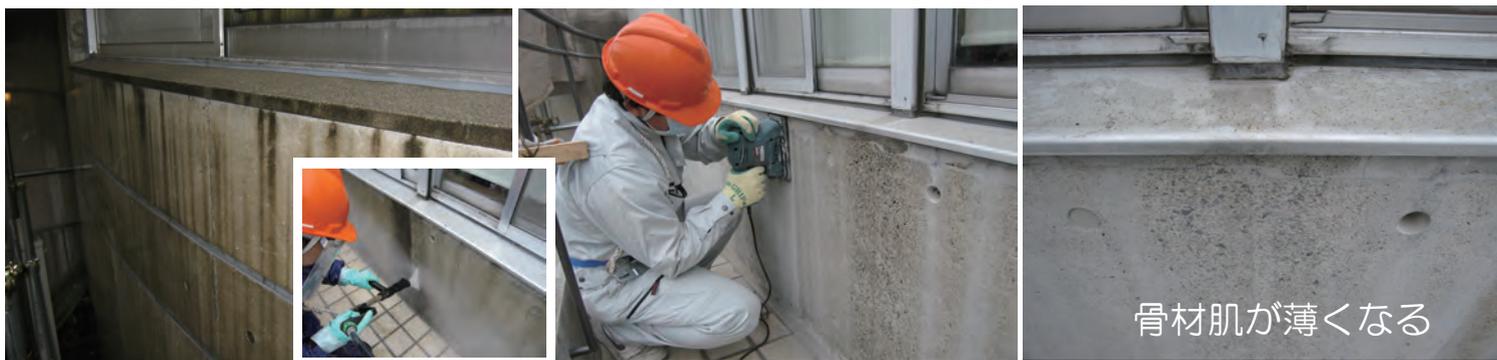
2Fの壁面の劇甚汚れ・・・高圧で洗浄・・・砂が飛び骨材肌の部分にサンディング

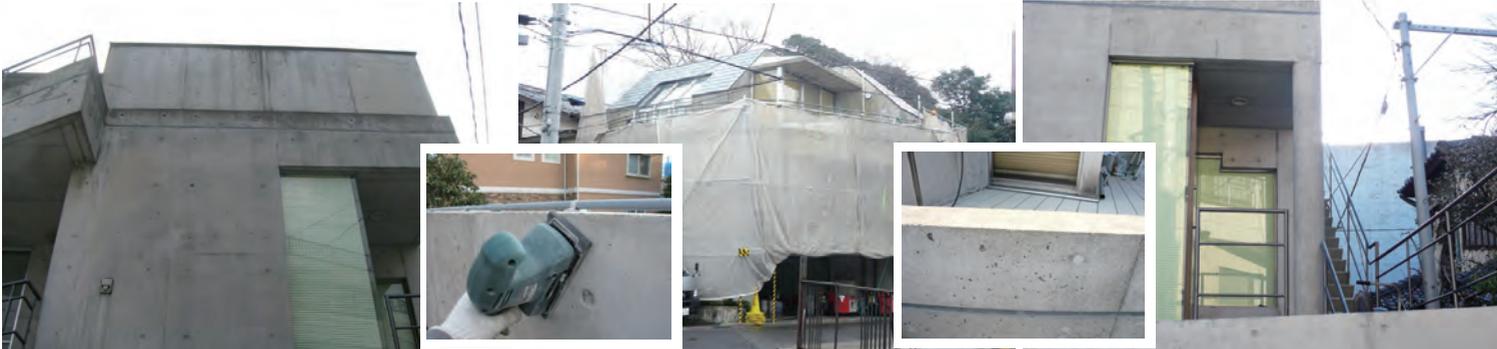
骨材肌が薄くなる

2Fの壁面の劇甚汚れ・・・高圧で洗浄・・・壁面全体にサンディング

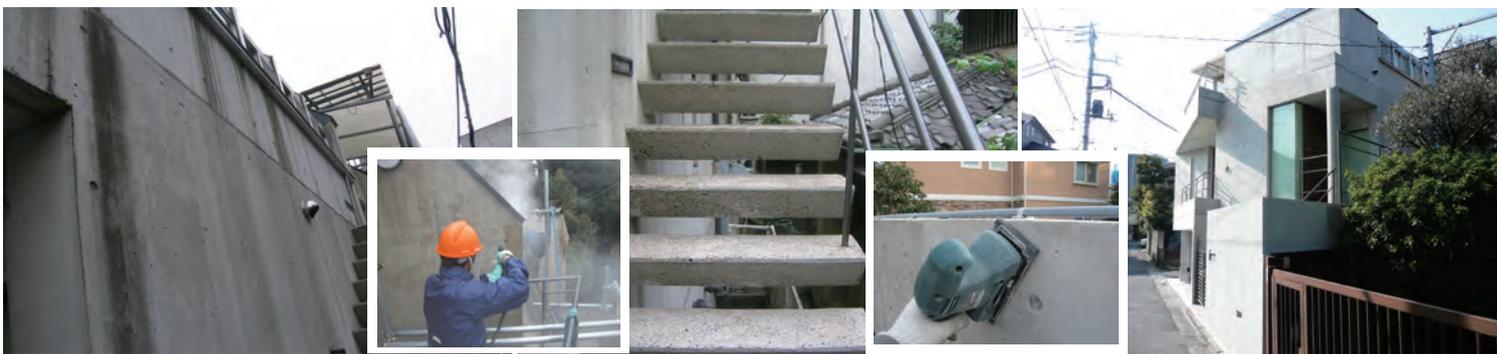
北の壁面の劇甚汚れ・・・高圧で洗浄・・・砂が飛び骨材肌の部分にサンディング
