築20年・劣化コンクリート建築の改修－詳細－1

洗浄で落ちないコンクリート汚れ・骨材露出部補修 コンクリート5-3-1

築20年・劣化コンクリート建築の改修—詳細—2

築20年・劣化コンクリート建築の改修概要-3

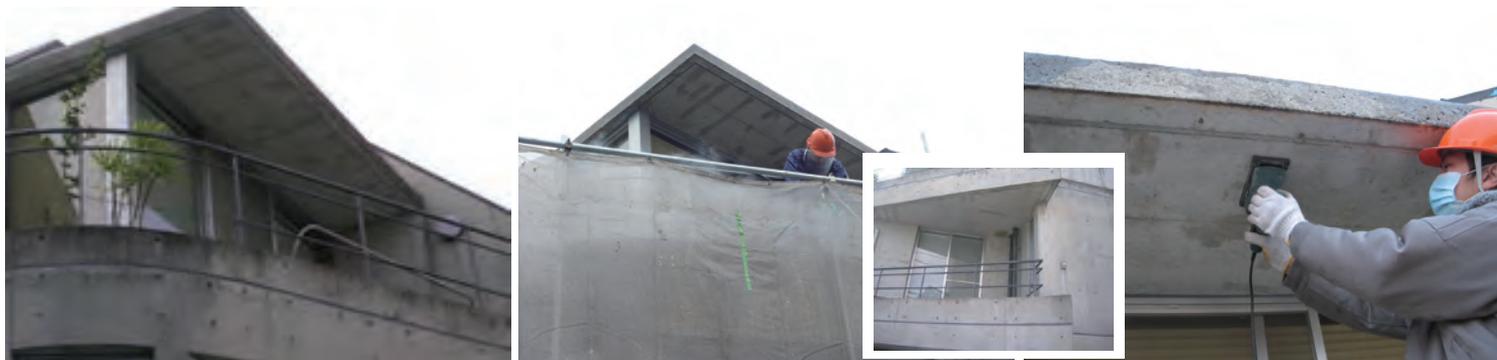
2Fの壁面は大変な汚れ・・・高圧で洗浄・・・砂が飛び骨材肌の部分にサンディング

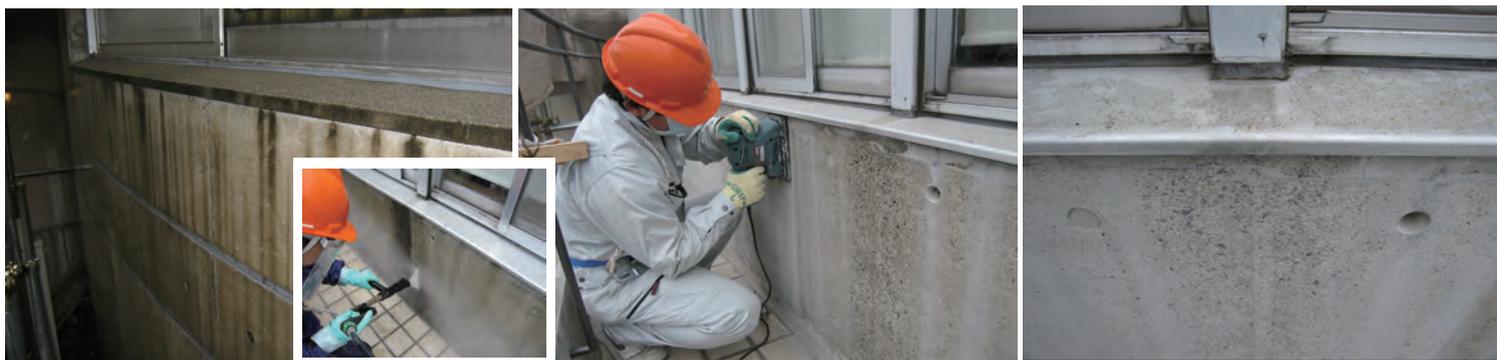
2Fの壁面は大変な汚れ・・・高圧で洗浄・・・壁面全体にサンディングをしました

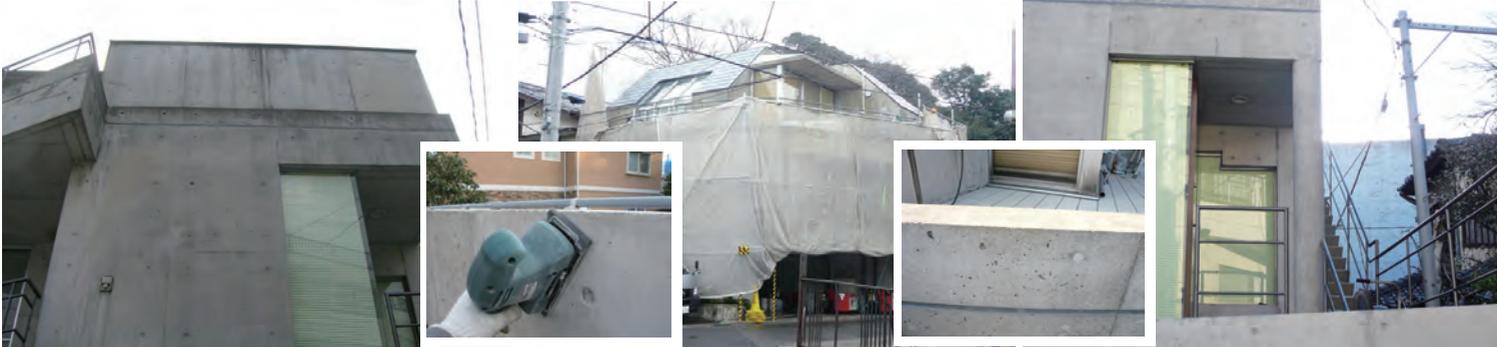
北の壁面は大変な汚れ・・・高圧で洗浄・・・砂が飛び骨材肌の部分にサンディング

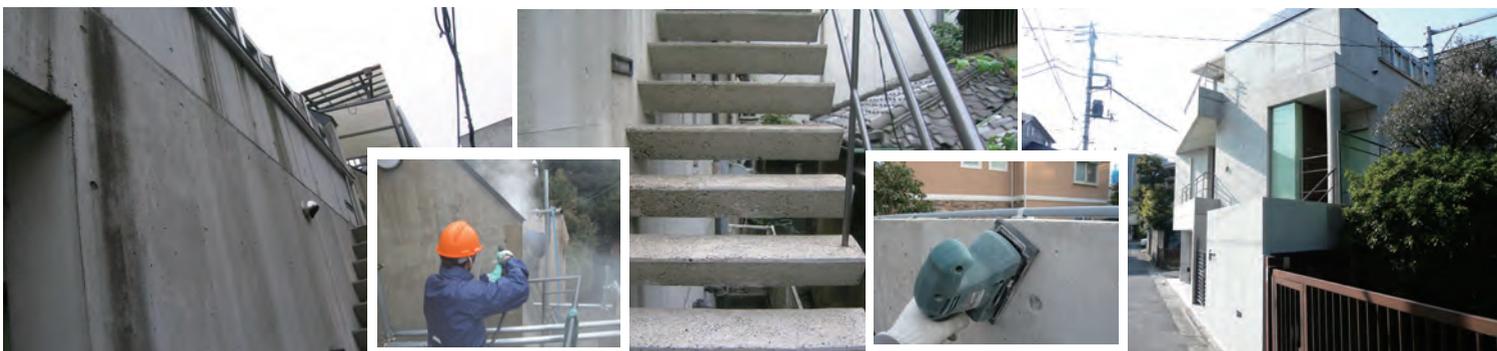
ベランダは大変な汚れ・・・手摺り基礎を高圧で洗浄・・・サンディングをしました

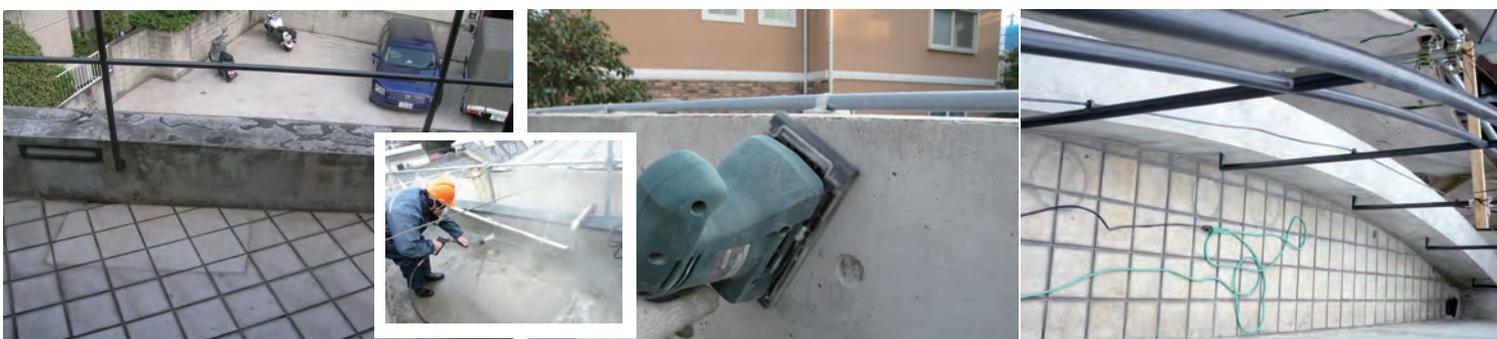
洗浄後、屋上のコンクリートのひび割れにフェイスガード防水剤XP300を塗布し#100の耐水ペーパーで補修

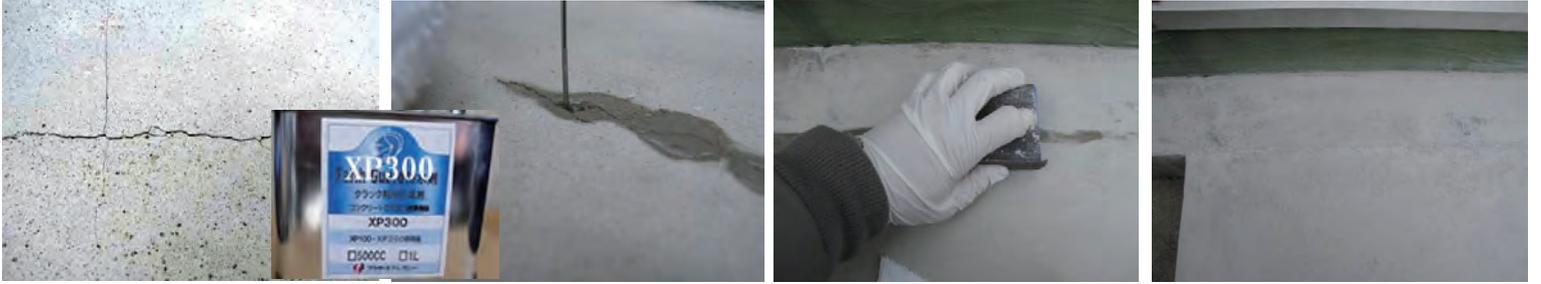
2F 東側ベランダ壁面の劣化部分の空洞部にアルカリ浸透材を注入し、空洞部をハツリました。

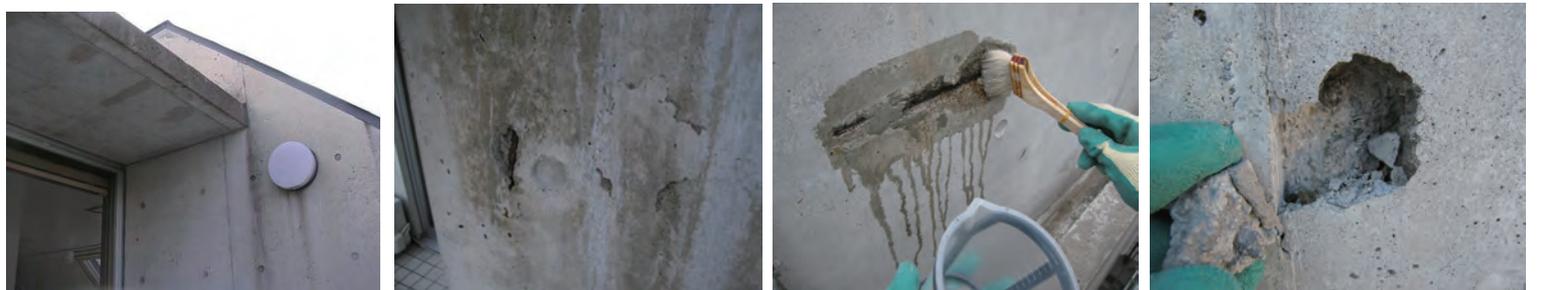
空洞部に碎石ダストとの混合モルタルを埋め、コンクリート面を仕上げサンディングをしました。

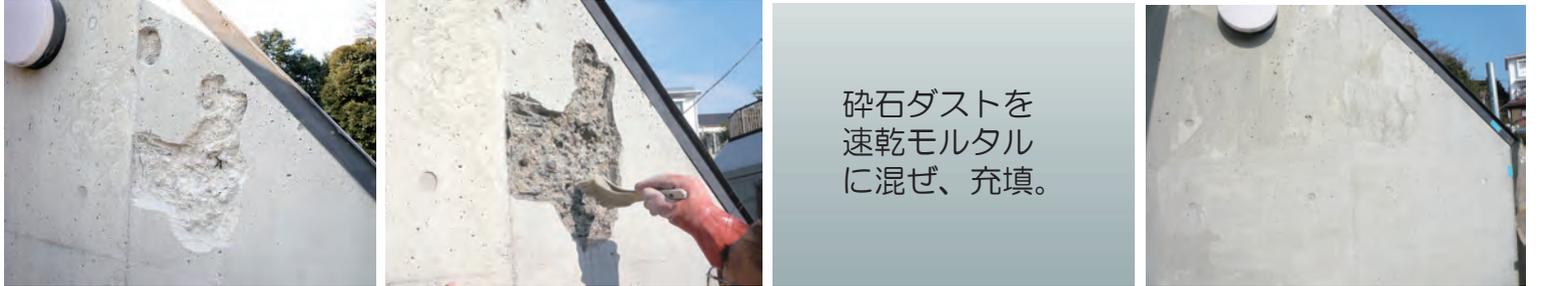
鉄筋の錆が浮き出たコンクリートをサンダーで削り取り、混合モルタルで左官仕上げをして、サンディング

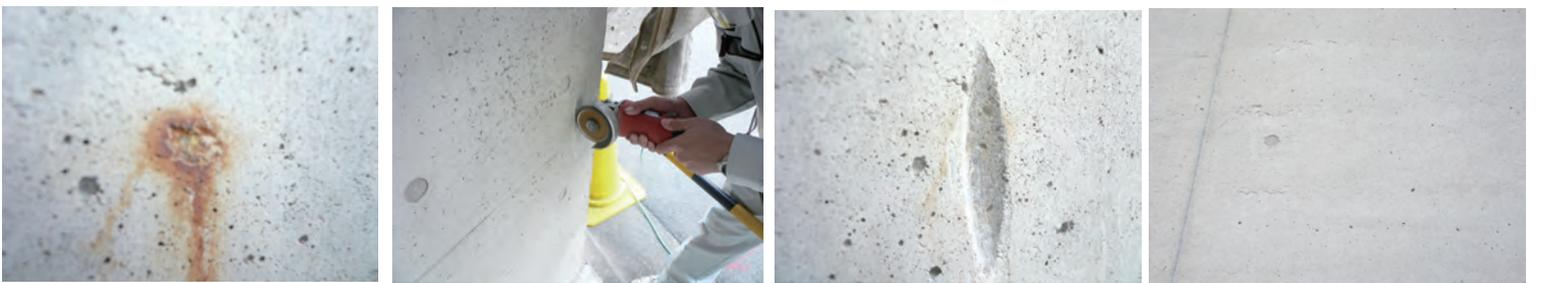
大きなひび割れにも混合モルタル埋込みXP300で補修

補修終了後、フェイスガード防水剤XP200

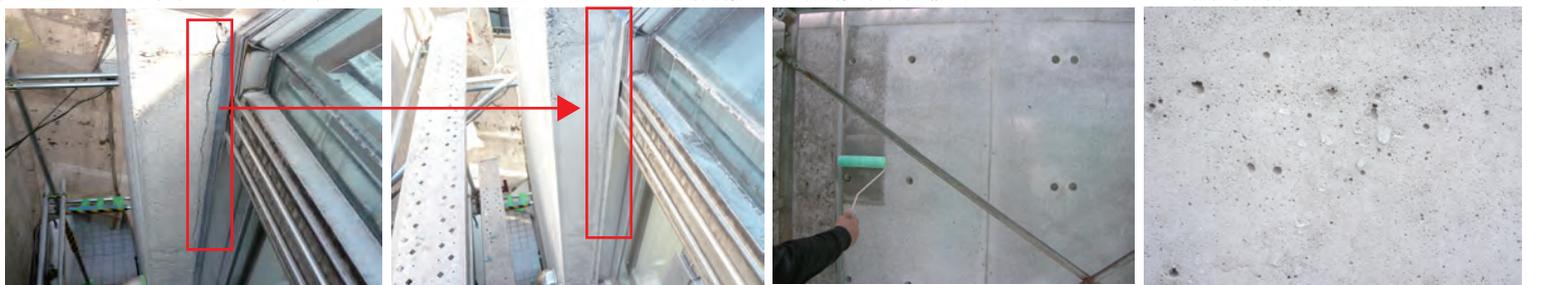
フェイスガード防水剤XP200

補修終了後、屋上・壁面全体にフェイスガード防水剤XP200を2回、塗布しシリコン防水層を作る

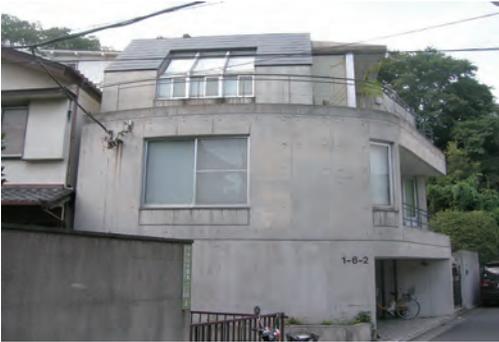
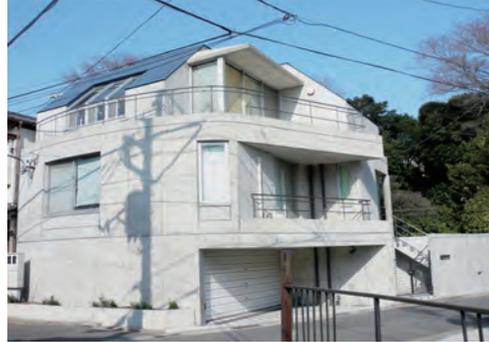
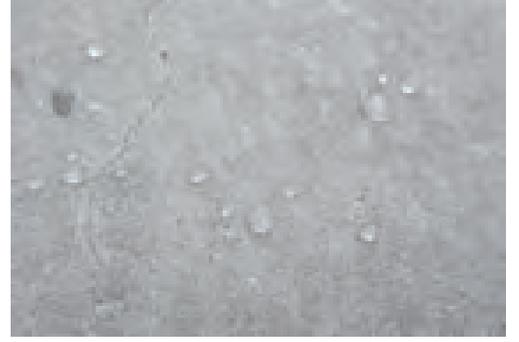
築20年のコンクリート建築南面

改修で美観は新築時同様に。

綺麗なコンクリートが防水状態に

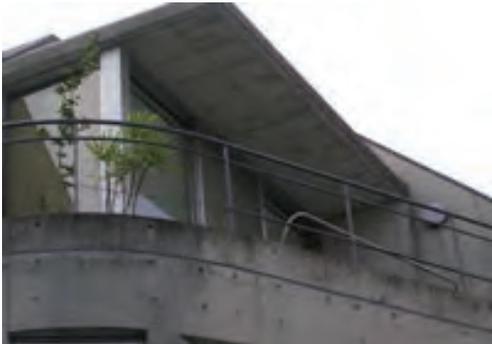
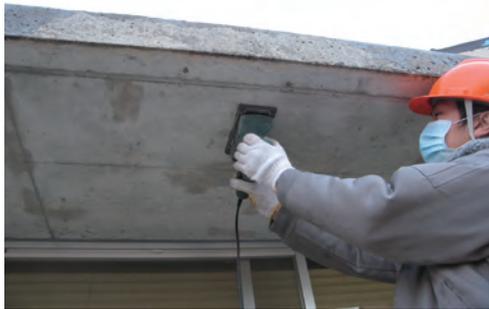
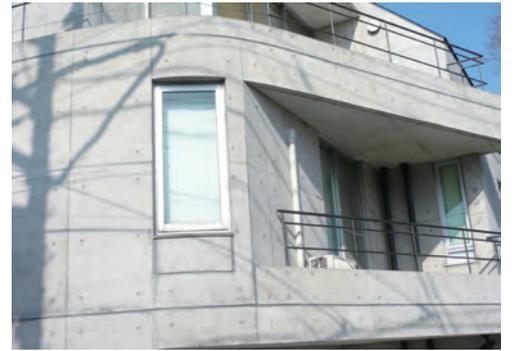
2F 東側ベランダ部の劇甚汚れ

洗浄後にサンディングして防水剤を塗布。2F ベランダは新築時同様に

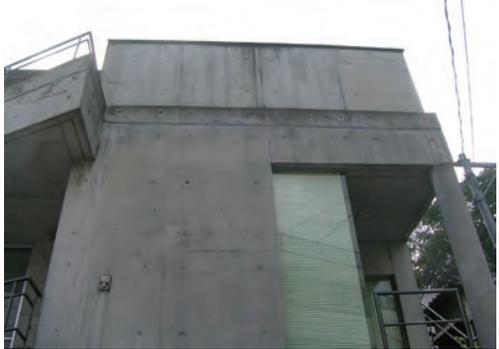
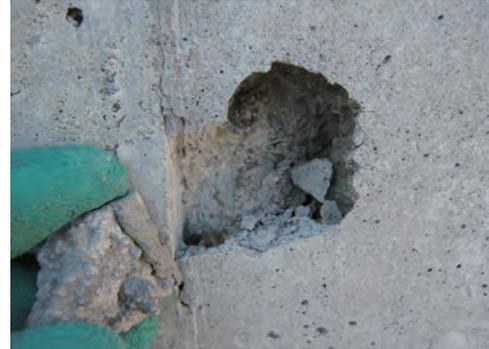
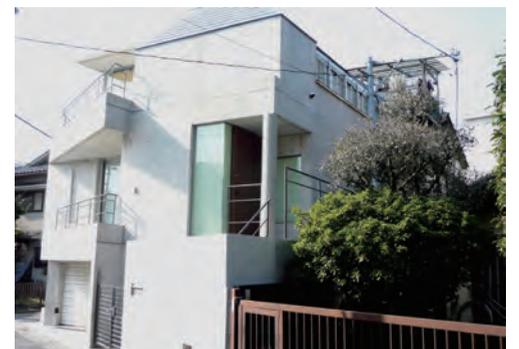
補修モルタル（時には碎石ダストも混ぜる）で左官補修
（碎石ダスト）はコンクリート建築の再生改修で補修後、防水剤塗装頂く場合に対応させていただきます
サンディングで平滑補修

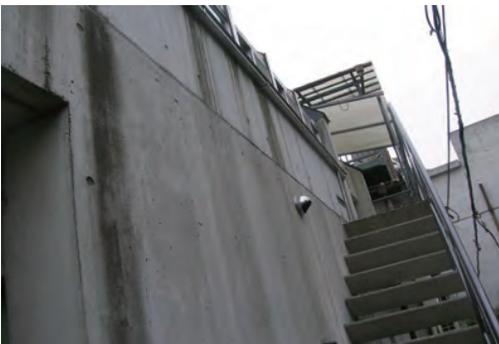
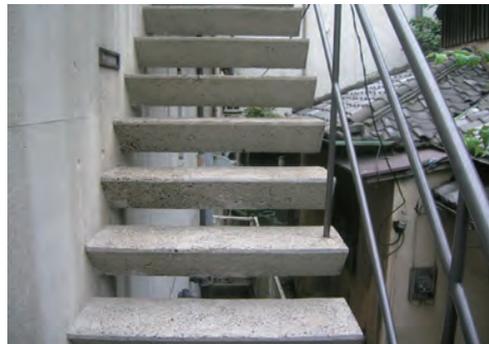
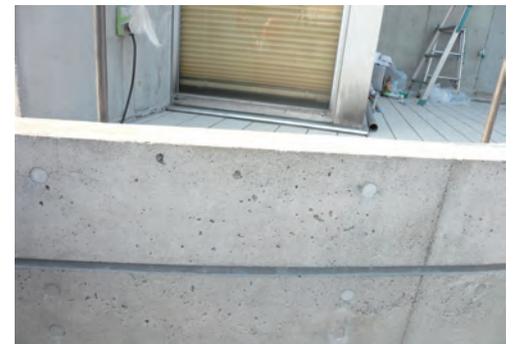
北側階段と壁面の劇甚汚れ 壁面、階段は洗浄とサンディング・防水で蘇りました 玄関床部も美観再生。

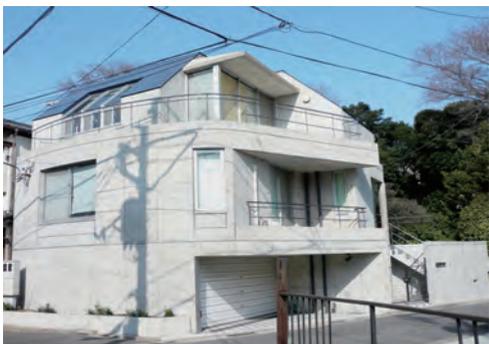
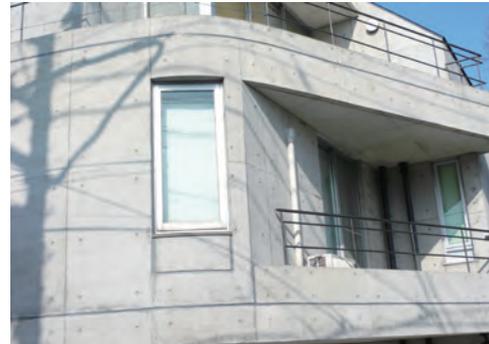
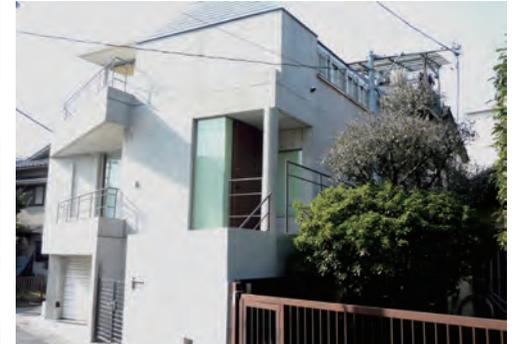
中性化して爆裂も起っていたコンクリートが新築同様に、再生しました
