重要文化財:鹿島神宮『武徳殿』の改修が終了しました

2022年7月～8月

洗浄-水性塗装1-3-1

茨城県神栖市:認定施工店 海宝塗装

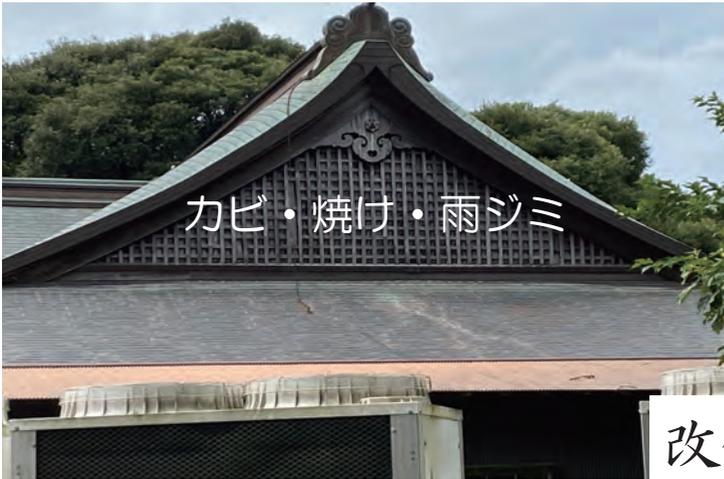
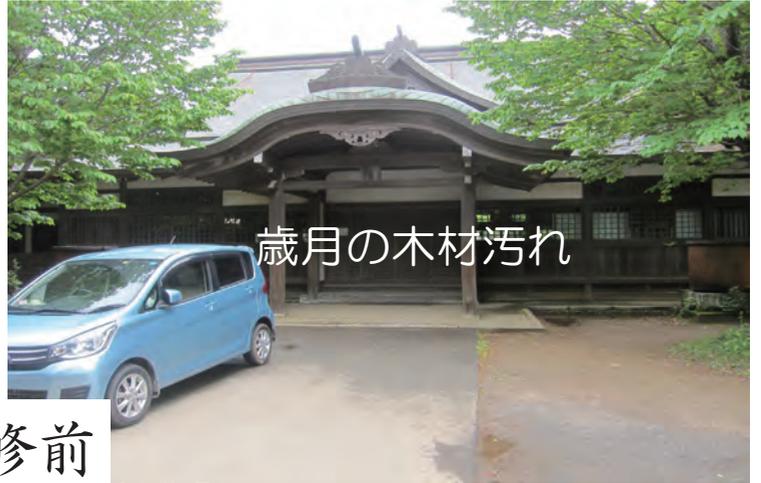
改修前

鹿島神宮『武徳殿』は長い歳月、風雪に晒され、雨ジミ・灰汁・カビ・日焼けで汚れておりました。

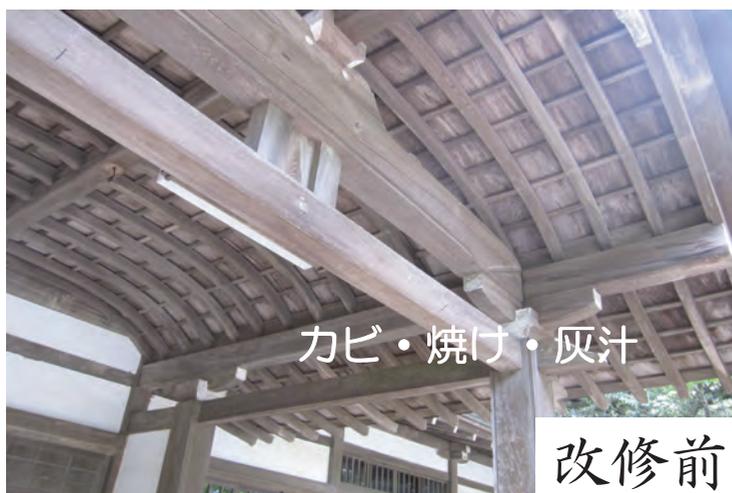
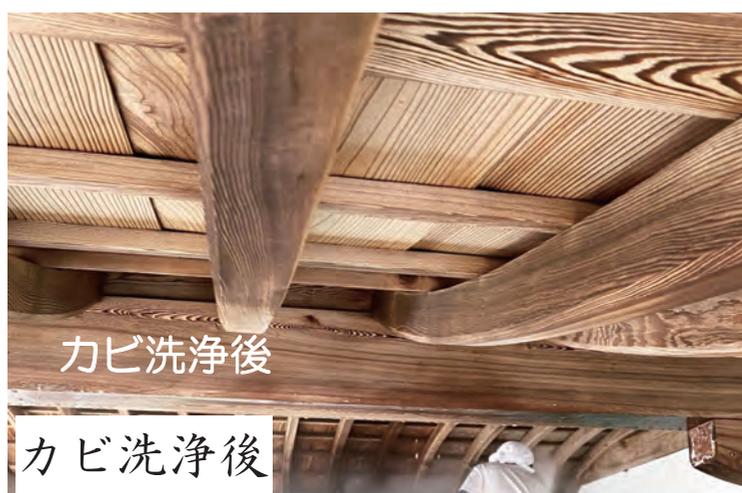
鹿島神宮『武徳殿』は長い歳月、風雪に晒され、雨ジミ・灰汁・カビ・日焼けで汚れておりました。

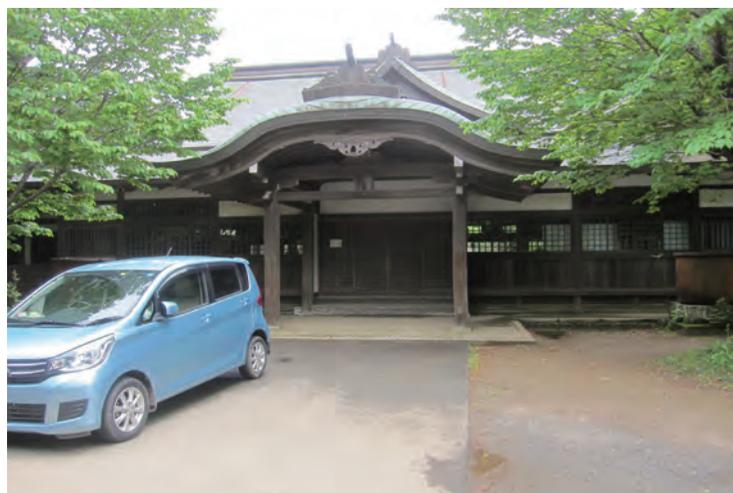
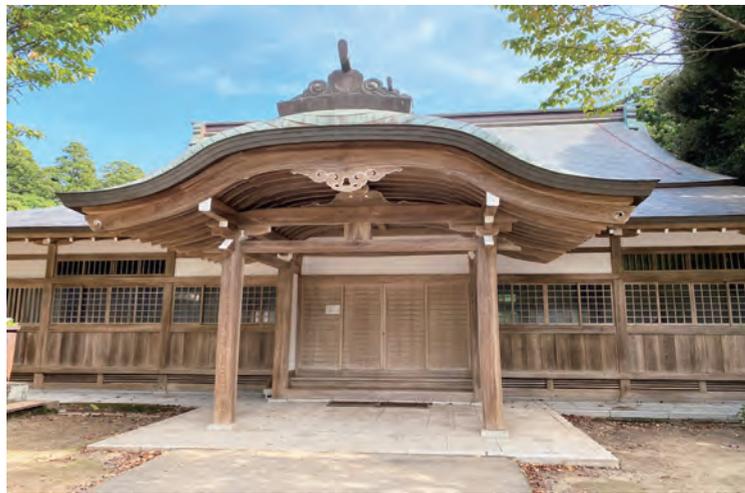
新築に近い改修となりました。左画像は改修前、右画像は改修後

木部の赤味を復元後、木部保護剤WG5（プラス・ワン）を塗装しました。
