劣化した玄関引戸の塗膜剥離後の再塗装とステイン保護 M8 剥離後、再塗装&ステイン保護をWG4

木材施工事例①-10-1

劣化した玄関引戸の塗膜剥離後の再塗装とステイン保護

木材塗装面③-2-2

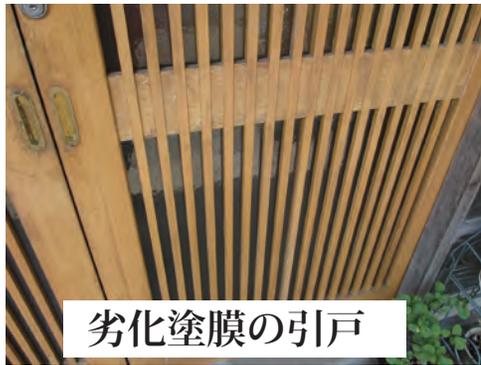
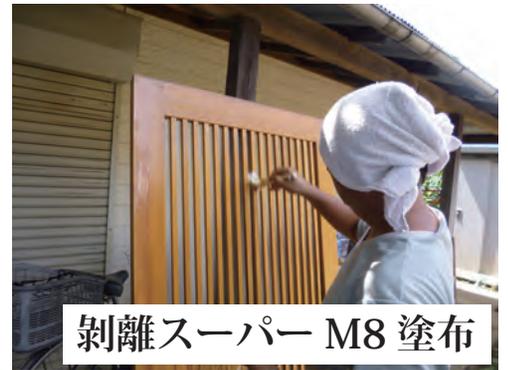
<1：劣化塗膜の剥離>

M8を塗布で20～30分経過後、塗膜は軟化します。夏季は乾燥が早く、冬は時間がかかります

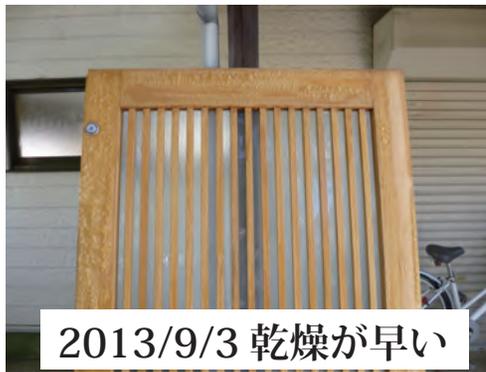
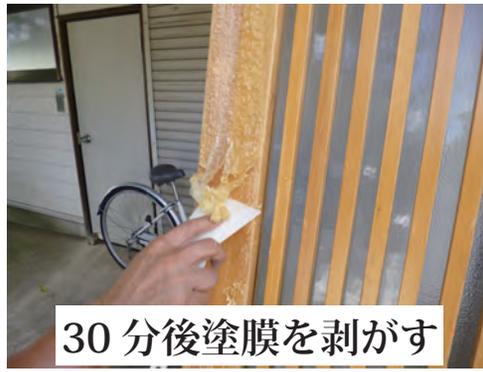
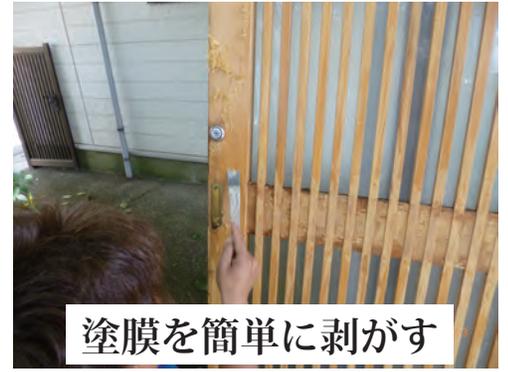
2013年9月3日は真夏日で、乾きが早く、軟化した塗膜が乾燥し、めくれあがってきました。

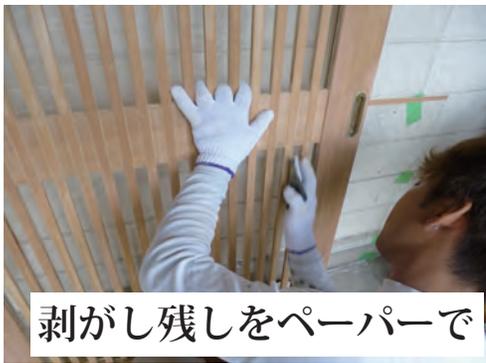
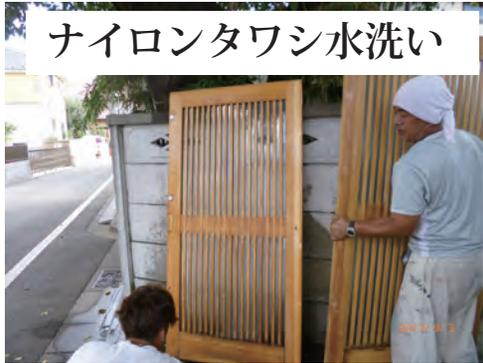
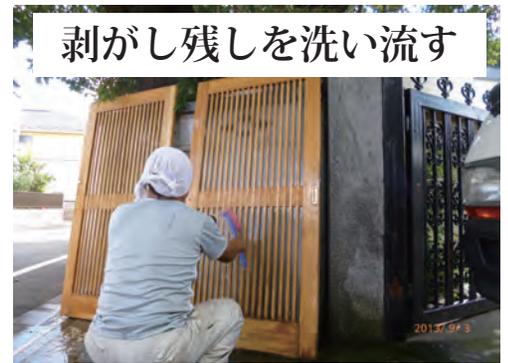
<2：劣化塗膜の剥離後の剥がし残しの除去＝水洗い>

劣化塗膜の剥がし残しが無い様にスコッチ等で擦り洗い。M8は水溶性なので溶けて無くなります。

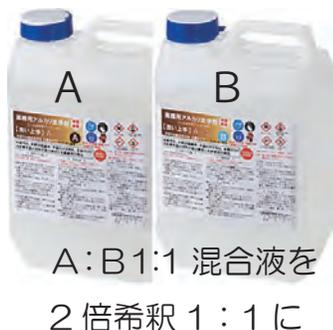
アク取り洗剤A3

引戸木部の目焼・灰汁汚れを木部アク取り洗剤A3で洗浄

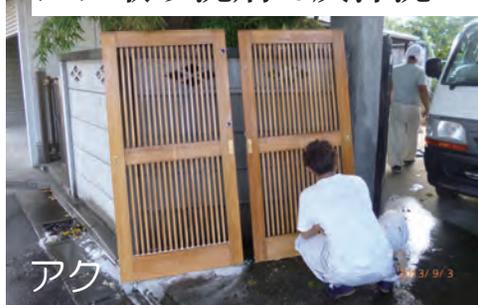
アク取り洗剤で灰汁洗い

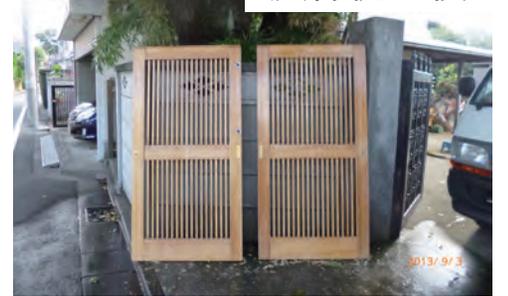
灰汁洗い後

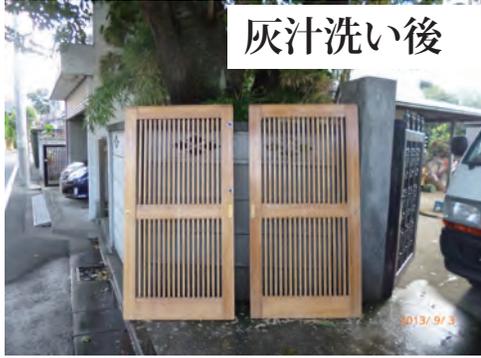
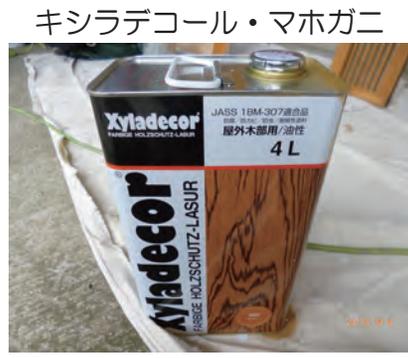
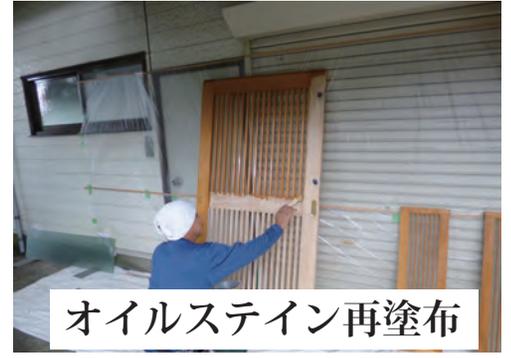
< 4 : 灰汁洗い後、オイルステインを再塗装 >

M 8 で剥離後、アク取り洗浄剤で木部の汚れを除去し、綺麗な木部にオイルステインを再塗布

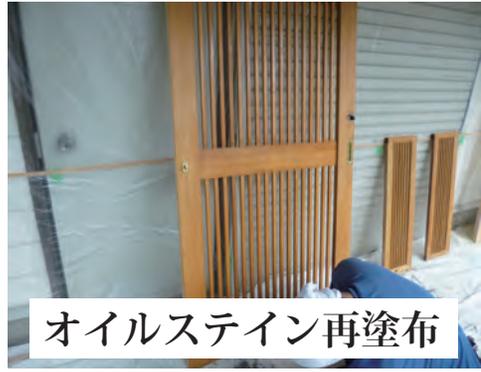
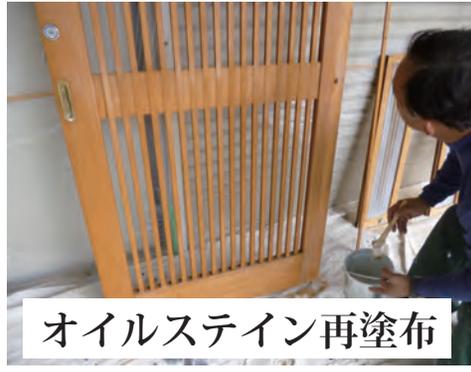
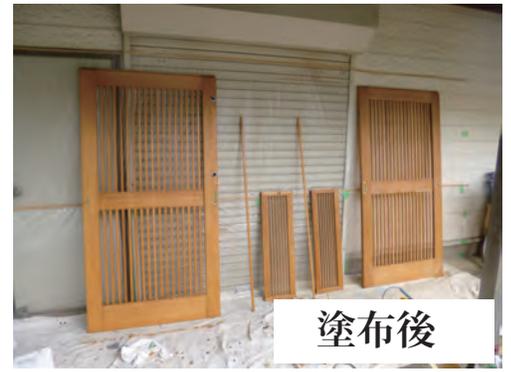
綺麗な木部にオイルステインを再塗布し、鮮やかな扉となりました。

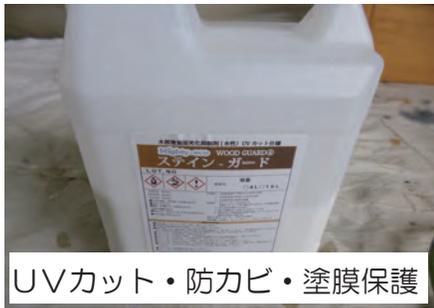
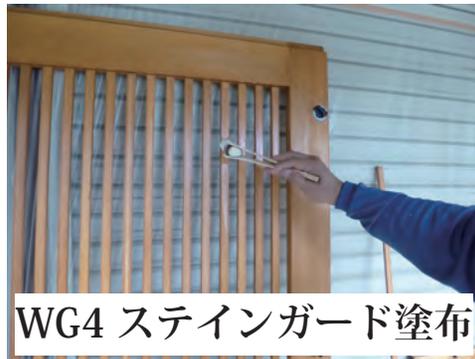
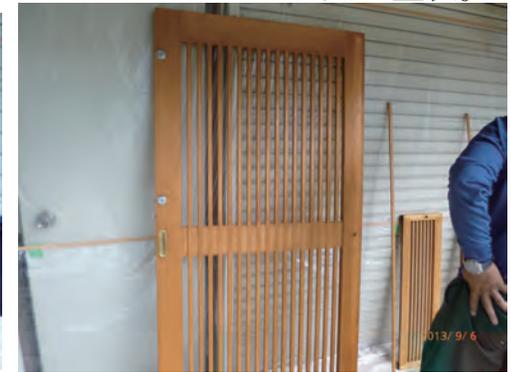
< 5 : ステインの上にステイン保護塗料WG 4 を塗布 >

強い西日や雨水の影響で劣化するオイルステインの保護にステインガードWG 4 を更に塗装。

WG 4 ステインガード

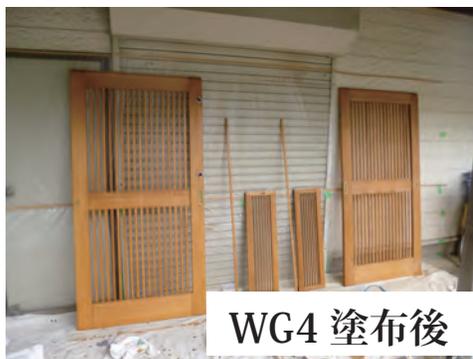
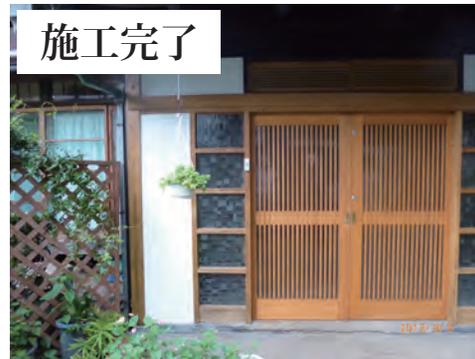
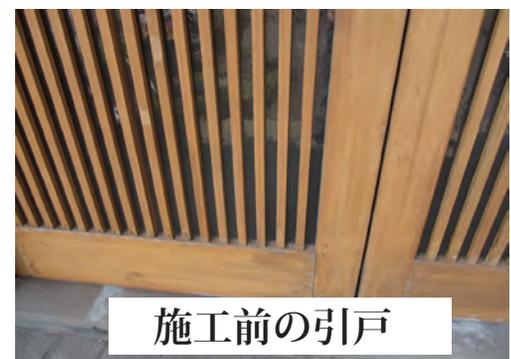
< 6 : 美観塗装の耐久性ある引戸に蘇りました >

劣化塗膜の剥離、灰汁洗い、キシラデコール・WG 4 塗装が終了
