# 雨水でと西日により 3 年で劣化した木製バルコニー・車庫の 塗膜の剥離と再塗装とWG 4 でステイン保護塗装

木材施工事例①-11-1

# 劣化した玄関引戸の塗膜剥離後の再塗装とステイン保護

木材施工事例①-11-2

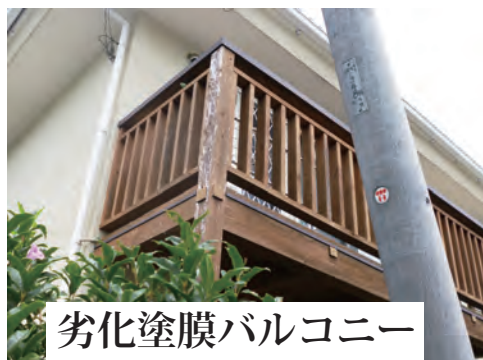
雨水と西日で劣化したバルコニーちカーポートの塗装面をM8を塗布し、剥離しました。

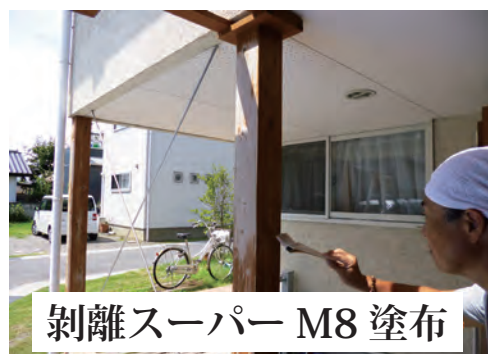
2013 年 8 月の真夏で、塗膜は直ぐ剥がれ、直ちに木部アク取り洗浄剤で灰汁洗いをしました。

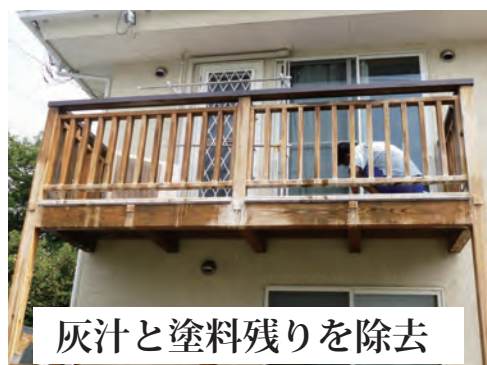
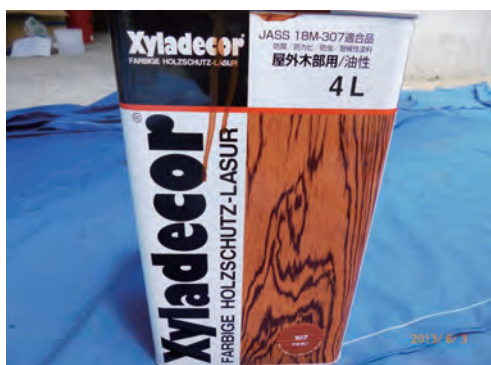
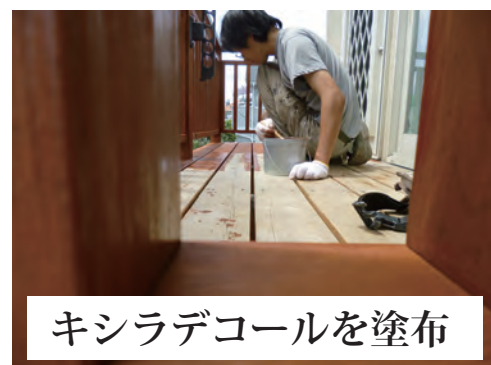
アク取り洗浄剤で塗料を除去し、乾燥後にキシラデコールを塗布しました。

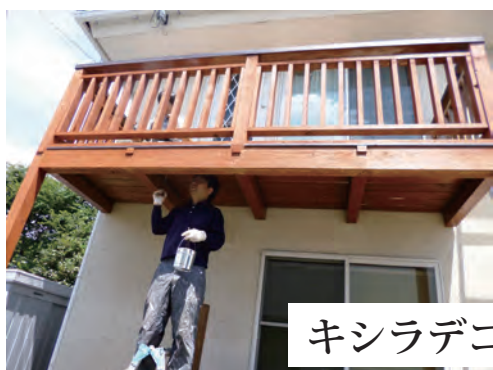
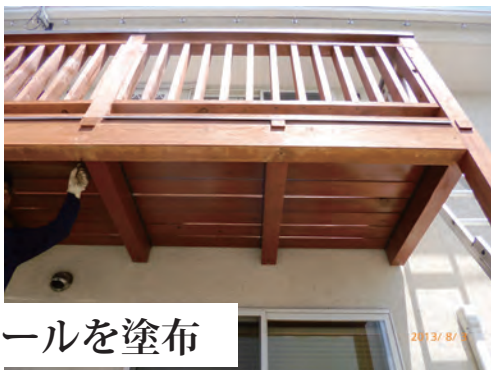
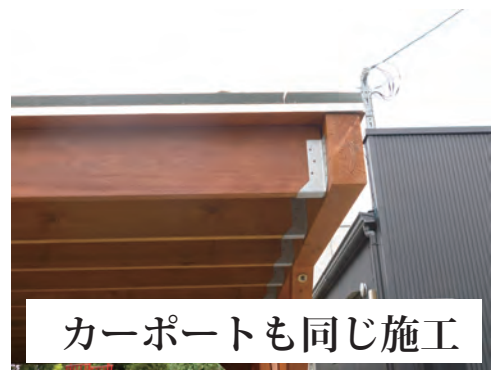
キシラデコールは 2 回塗をしました。また木製カーポートも同様に M8 で剥離後、灰汁洗いして乾燥後、キシラデコールを同様に塗布しました。

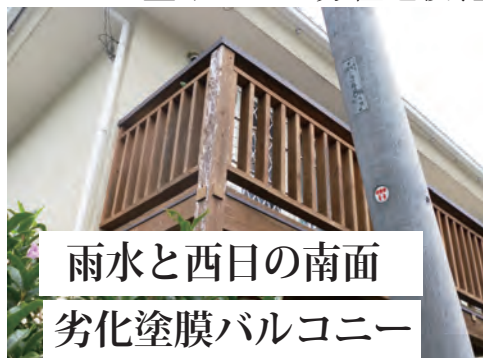
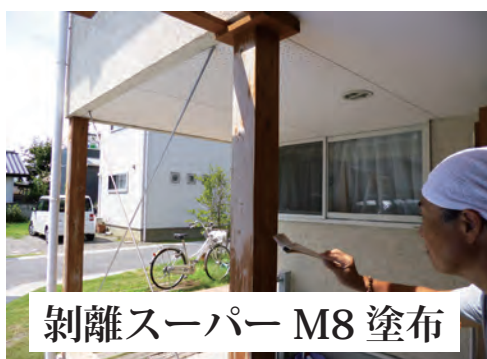
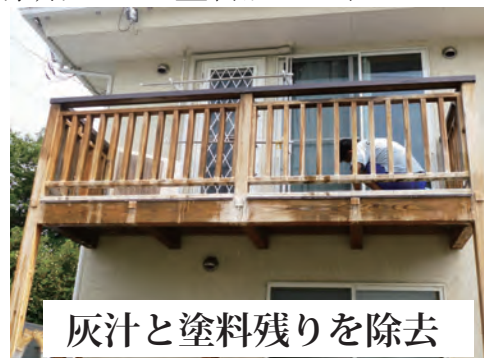
M 8 を塗布で10分経過後、塗膜を剥離して、木部アク取り洗浄剤A 3で塗料残りを除去

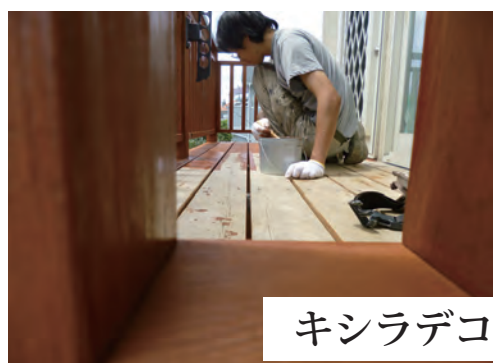
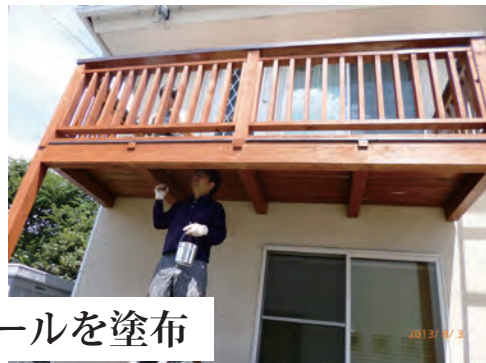
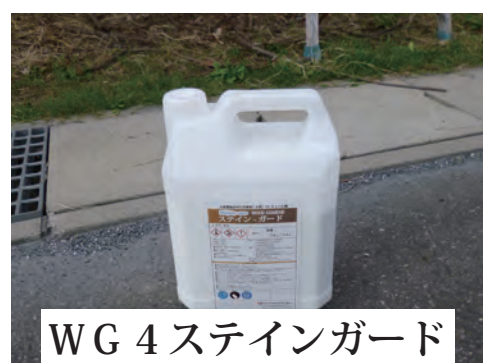
2013年9月キシラデコール塗装後にWG 4 ステインガードで保護塗装

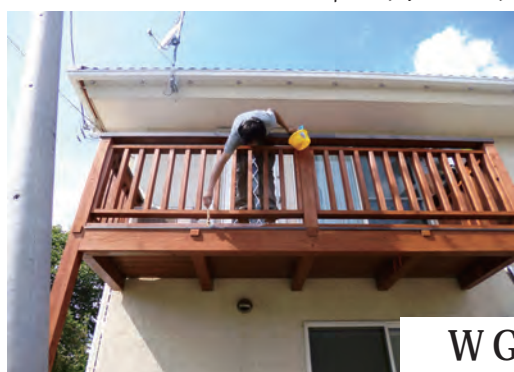
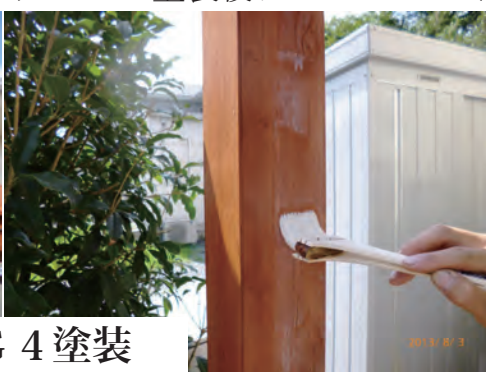
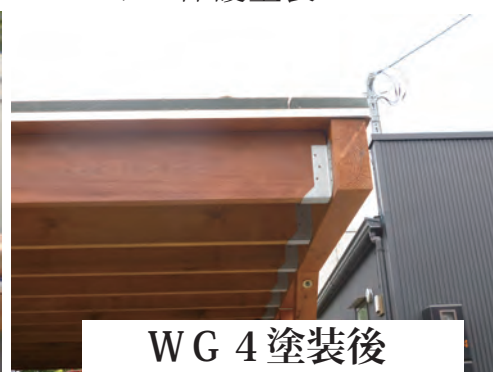
2013年9月キシラデコール塗装後にWG 4 ステインガードで保護塗装

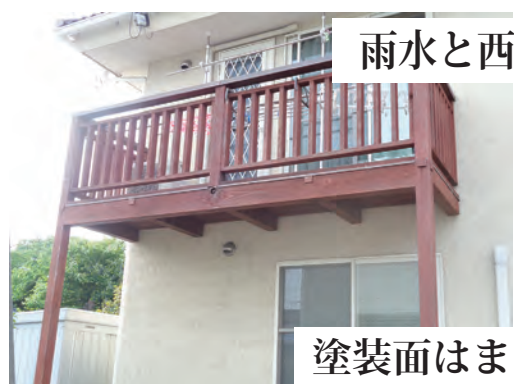
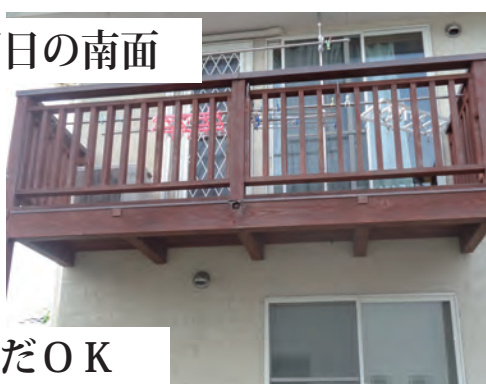
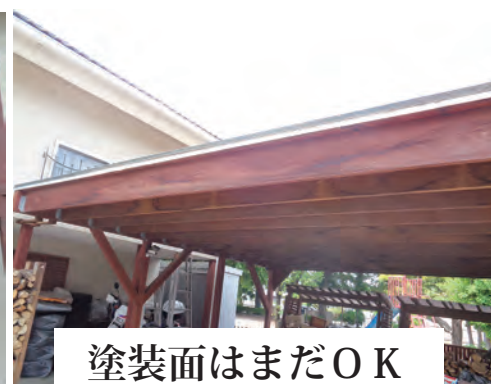
8年8ヶ月後でも塗装面は未だに大丈夫の状態。カビも発生せず、ステインガードWG 4のUVカット・防カビの塗膜保護機能は発揮されています。
