# 光触媒による消臭・シックハウス対策施工

## 12-1 東京都世田谷和泉高等学校音楽室等へのシックハウス対策塗装

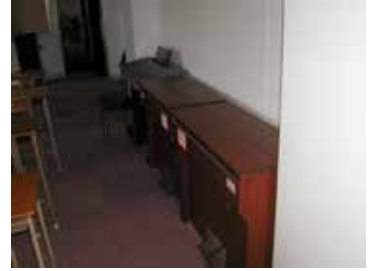
臭気漂う音楽室壁面

教室の塗装工事後、臭気の問題が発生したとの事でした。

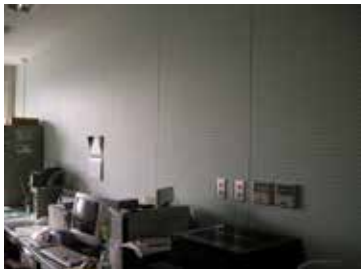
臭気漂う職員室

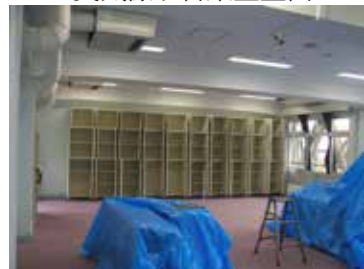
臭気漂う音楽室壁面

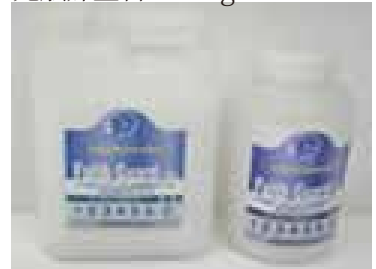
光触媒塗料 Faith guardr-in

音楽室・演奏室・教員質に光触媒塗料を吹付しました。

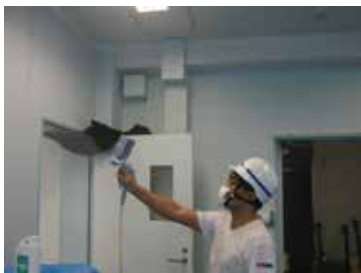
職員室へ吹付

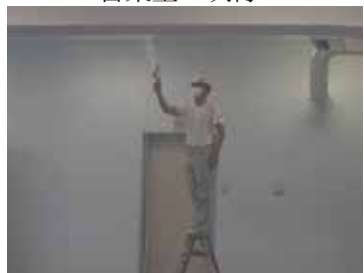
音楽室へ吹付

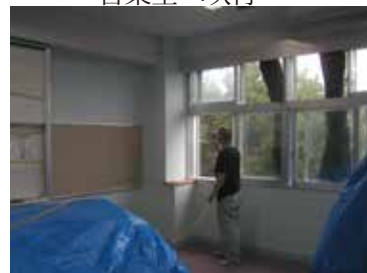
音楽室へ吹付

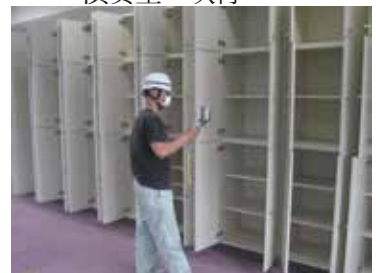
演奏室へ吹付

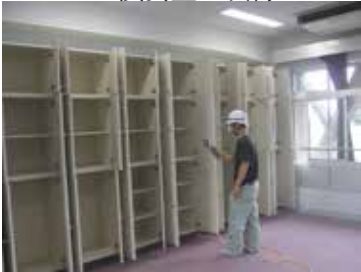
演奏室へ吹付

音楽室・演奏室・教員質に光触媒塗料を吹付後、ホルマリン数値を測定しました。『0』にはなりませんでした。

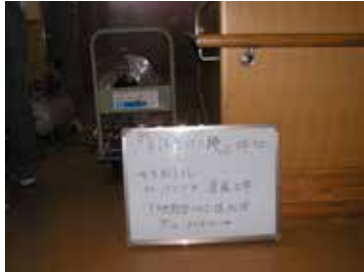
施工翌日測定

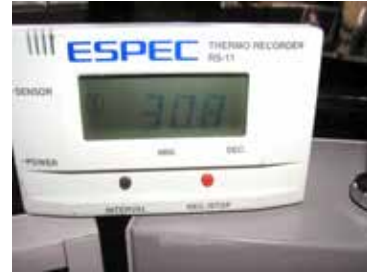
施工前ホルマリン数値 308

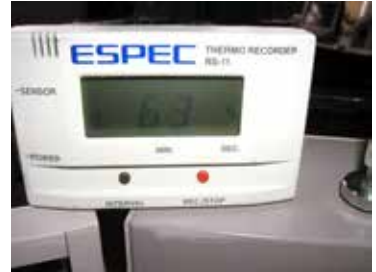
施工翌日ホルマリン数値 63

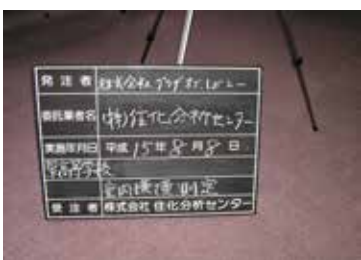
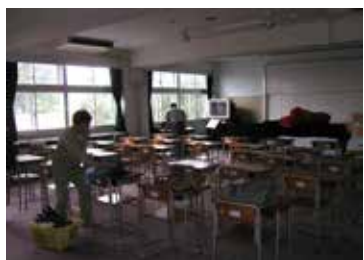
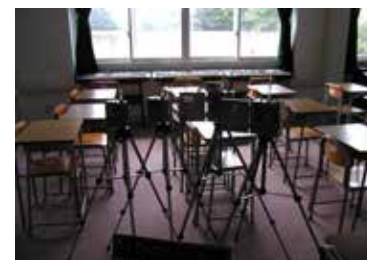
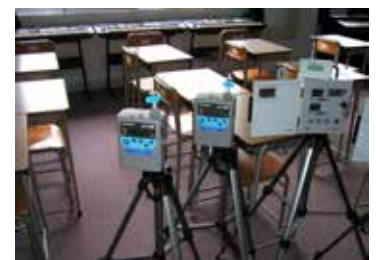
東京都に提出する報告の為、住化分析センターに測定をお願いし、東京都に報告しました、改善されていますが『0』にはならず、当社測定と同様の結果でした。塗料からの放散が減るまで、『0』にはならない結果でした。
