光触媒による消臭・シックハウス対策施工

12-3 浜松名鉄ホテルの12階客室の消臭塗装

浜松名鉄ホテルで12F客室の臭気を除去する依頼を受けフェイスガードーイン3を塗布、塗布後、臭気を測定しました。
 施工 (株)フカヤ 施工管理 (株)プラザ・オブ・レガシー

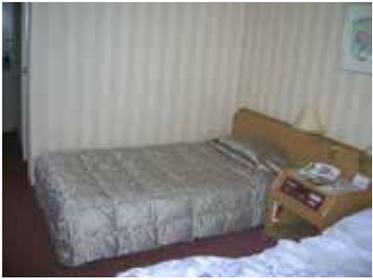
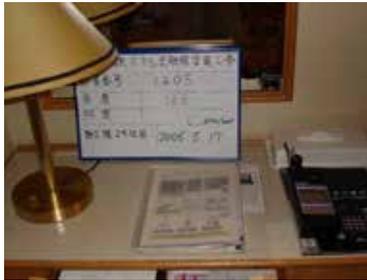
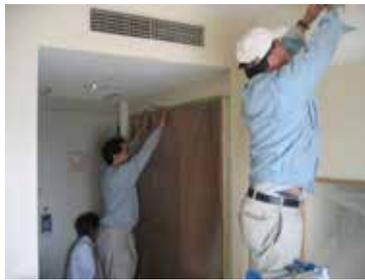
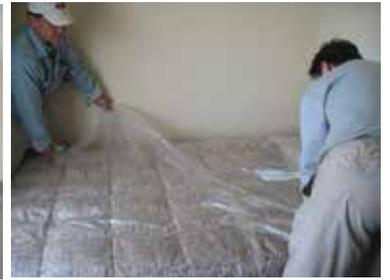
客室内の塗装準備 養生を行いました。

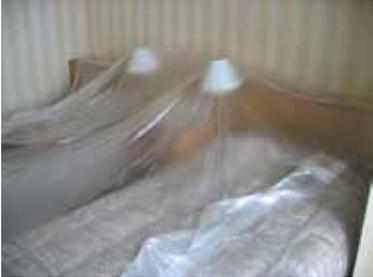
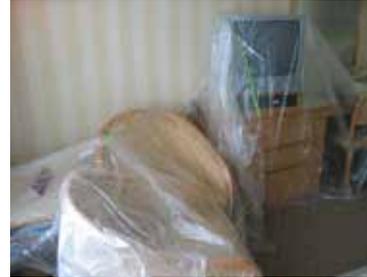
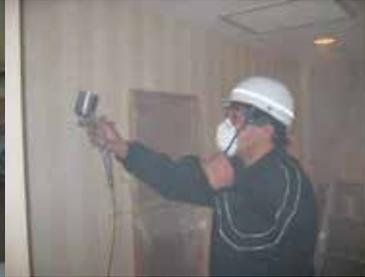
養生終了後フェイスガードーイン3を塗布
