# 光触媒による消臭・シックハウス対策施工

## 12-8-1 北里大学病院献体解剖室・献体安置室等への消臭塗装

施工場所: 献体安置室・標本制作室・遺体解剖室・トイレ  
法医学解剖室・解剖献体事務室通路

発注者・北里大学病院営繕課  
施工・(株)プラザ・オブ・レガシー  
(株)エイコー建装

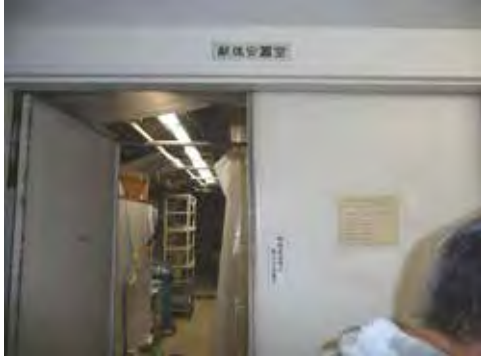
【献体安置室】 献体のビニール梱包から猛烈なホルマリン臭 【献体安置室】 フェイスガードーイン3 増量塗布

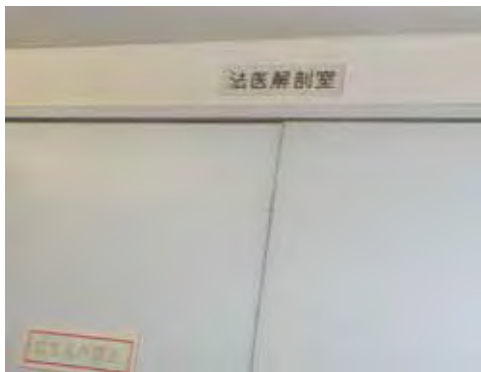
【法医学解剖室】 法医学解剖が実施されると臭気は廊下に 【法医学解剖室前通路】

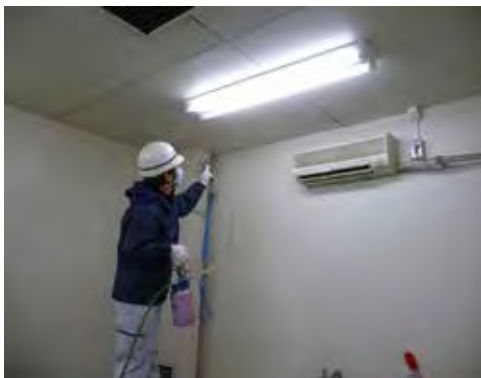
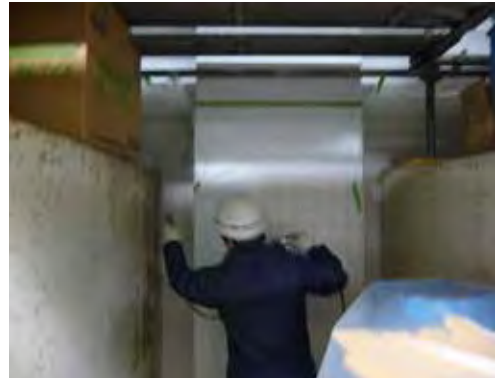
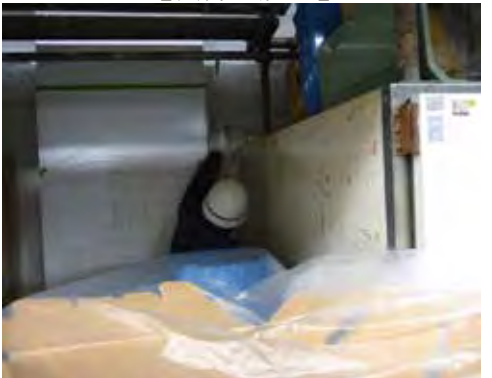
【献体安置室】 【吹付け施工】

【吹付け施工】

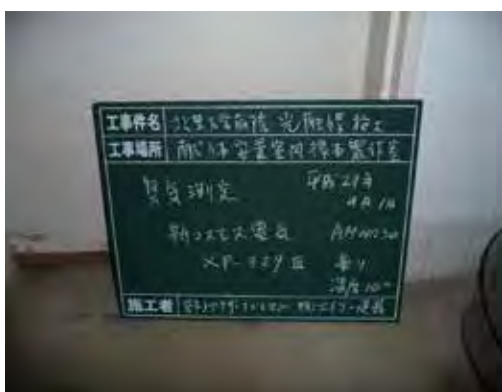
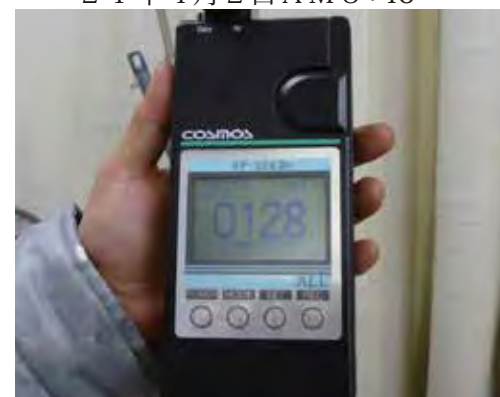
《臭気的大幅減少・北里大学献体研究室、初山教授との確認》

新コスモス電気臭気計  
XP329-III

施工前臭気ー 3 8 9 計測  
2 1 年 4 月 1 日 AM10:00

施工後臭気ー 1 2 8 計測  
2 1 年 4 月 2 日 AM8:45

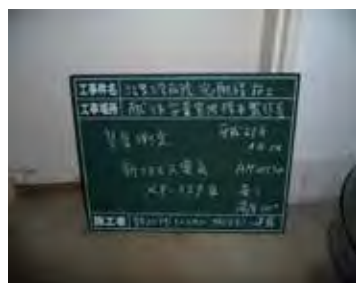
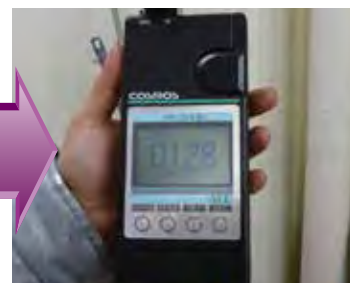
総合臭気測定

施工終了翌日測定 《臭気的大幅減少・北里大学献体研究室、初山教授との確認》

新コスモス電気臭気計  
XP329-III

施工前臭気ー 3 8 9 計測  
2 1 年 4 月 1 日 AM10:00

施工後臭気ー 1 2 8 計測  
2 1 年 4 月 2 日 AM8:45

新コスモス電機  
においセンサー  
XP329  
活性炭通過  
基準数値100

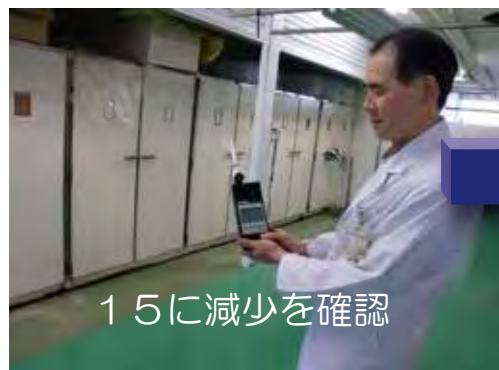
《 1 週間後、初山教授との確認 》

15に減少を確認

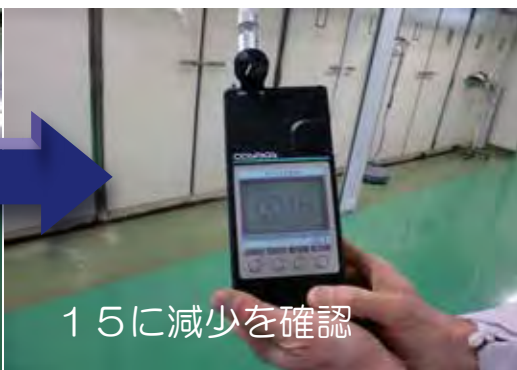
15に減少を確認

24時間吸着分解を確認
