重要文化財:鹿島神宮『武徳殿』の改修が終了しました

2022年7月～8月

洗浄-水性塗装1-3-1

茨城県神栖市:認定施工店 海宝塗装

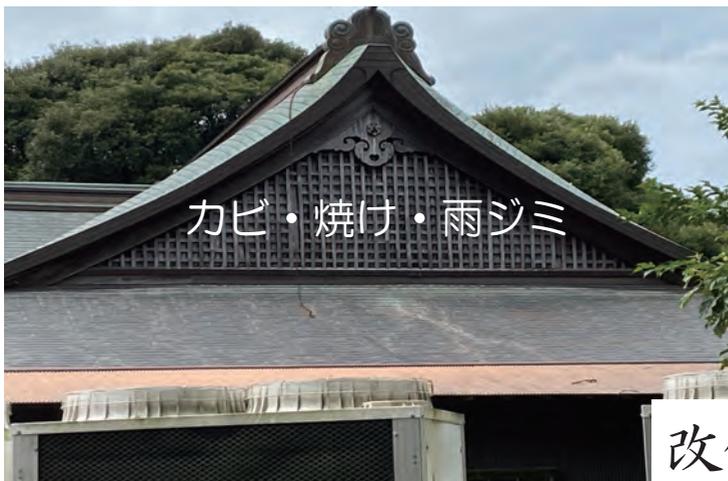
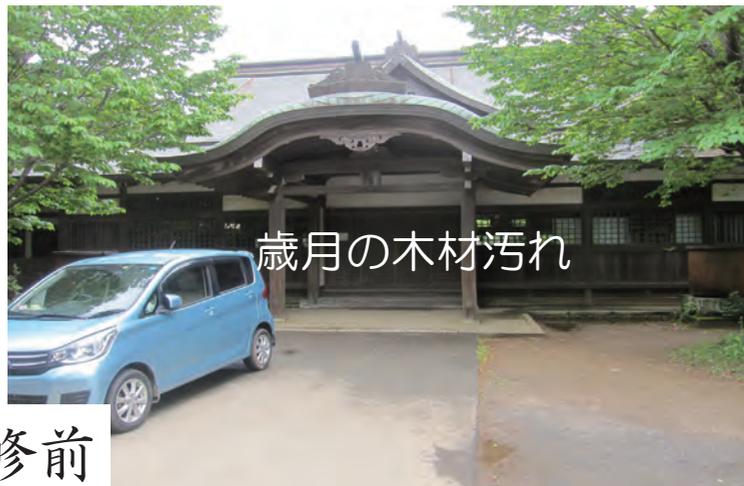
改修前

鹿島神宮『武徳殿』は長い歳月、風雪に晒され、雨ジミ・灰汁・カビ・日焼けで汚れておりました。

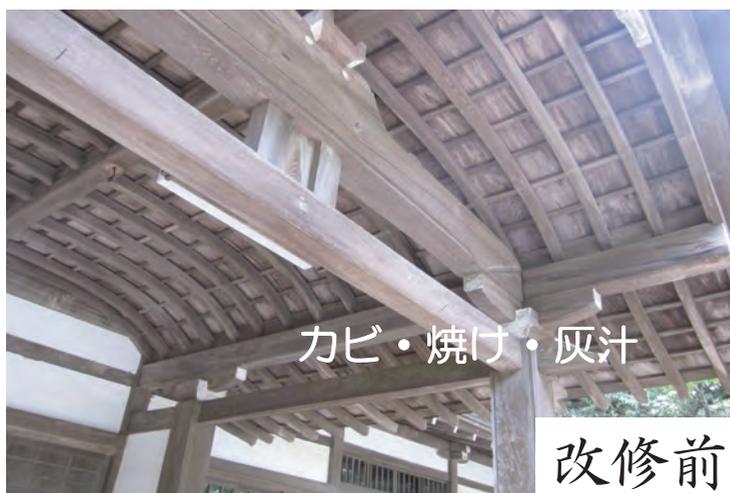
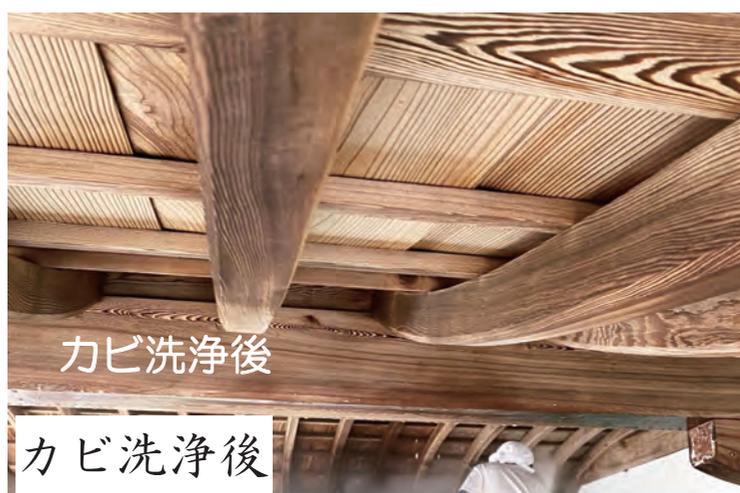
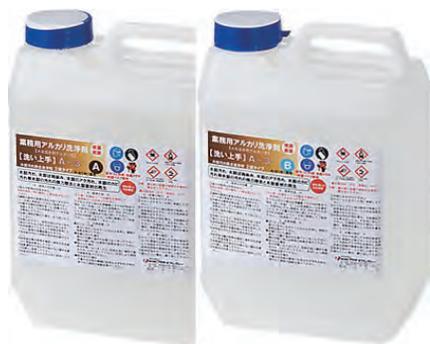
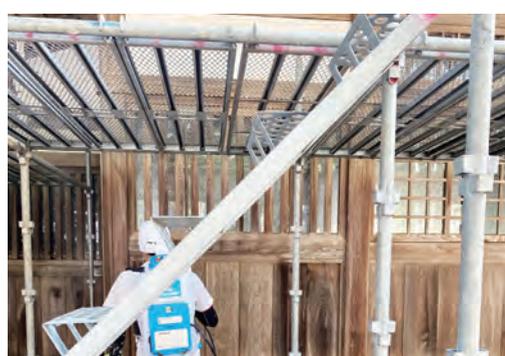
鹿島神宮『武徳殿』は長い歳月、風雪に晒され、雨ジミ・灰汁・カビ・日焼けで汚れておりました。

2：カビ洗浄後、灰汁抜き洗浄を行いました。

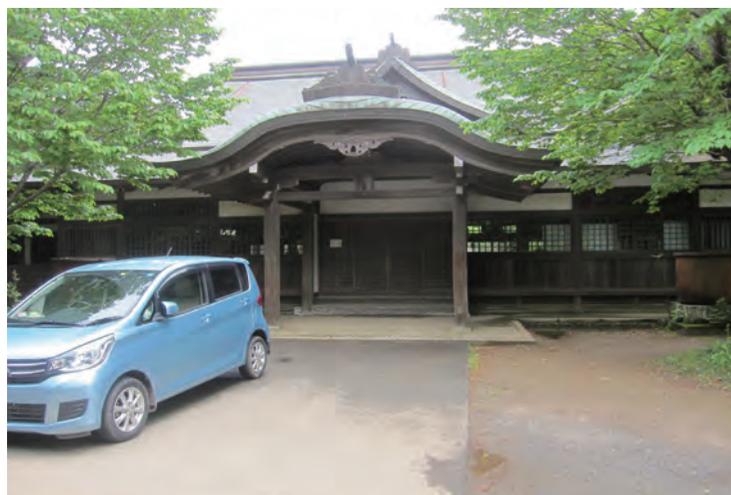
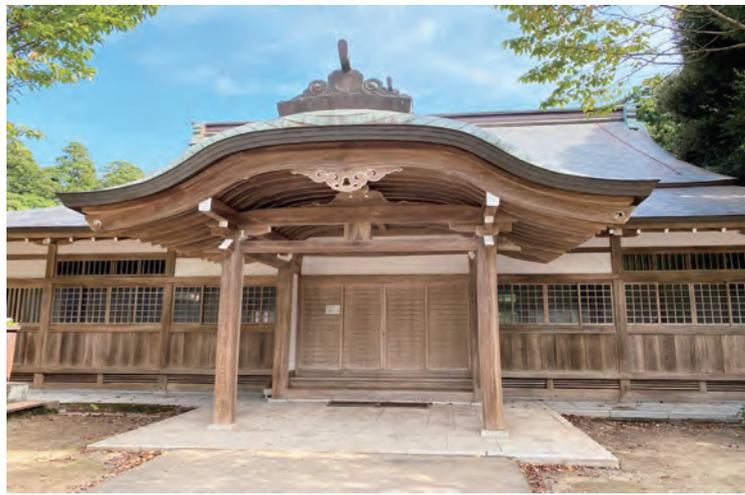
新築に近い改修となりました。左画像は改修前、右画像は改修後

木部の赤味を復元後、木部保護剤WG5（プラス・ワン）を塗装しました。
