水性かび封じの特徴と防カビ試験

塗装面⑤-1-1

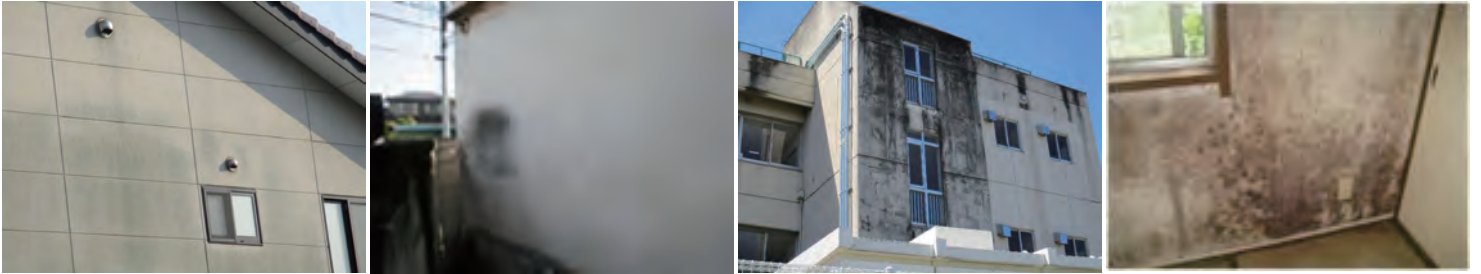
北面の日当たりが悪いクロス・塗装面にはカビ発生し、重篤な状態になります。

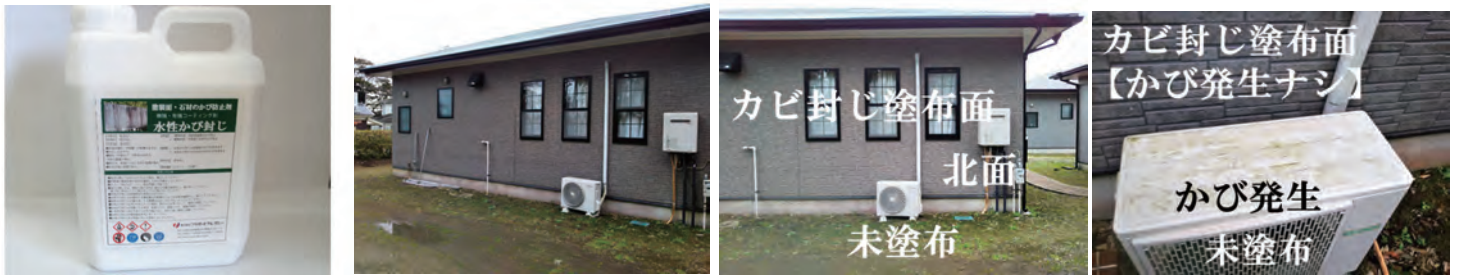
鹿島神宮裏の賃貸住宅のサイディングで水性かび封じの防カビ効果を確認

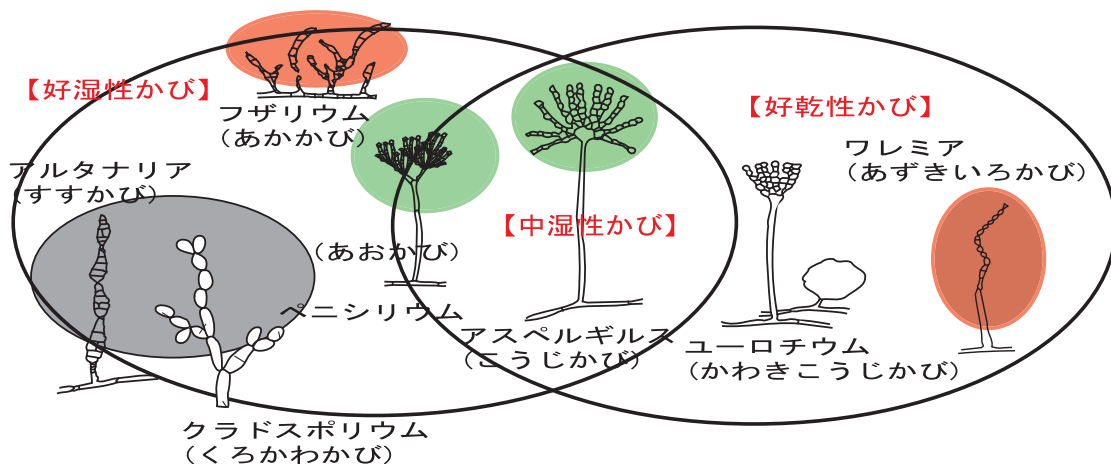
一般社団法人 日本食品分析センターで代表的なカビで効果を確認
