築 10 年のコンクリート建築の洗浄･補修･防水

高圧洗浄で建物の状況を把握

ひび割れ補修・サンディング・防水

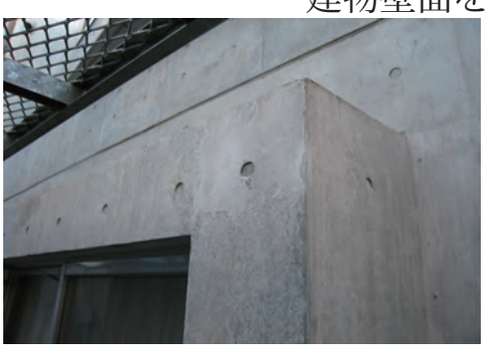
建物壁面を高圧洗浄。汚れは除去出来ました
