# 北海道和寒町町営施設『片栗庵』の改修

## (1) カビ洗浄

木部施工例①-4-1

木部施工例①-4-2

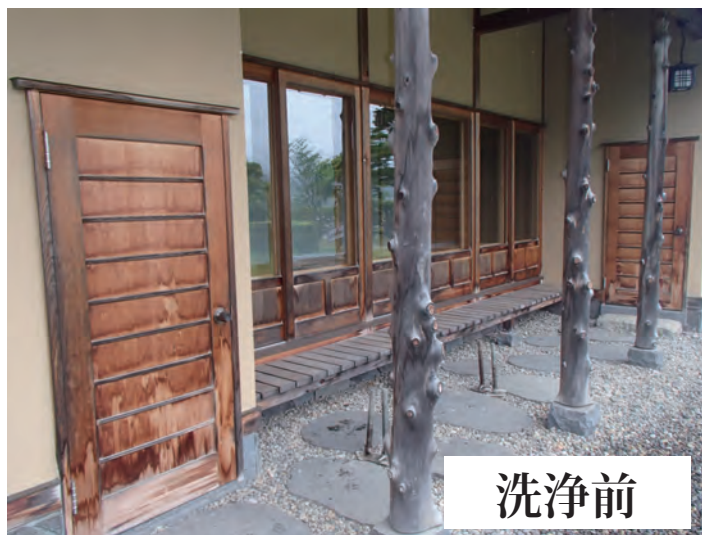
洗浄前

片栗庵外部のパーゴラに大量の黒カビが発生。最初にカビ取り洗浄剤A 2 でカビ洗浄

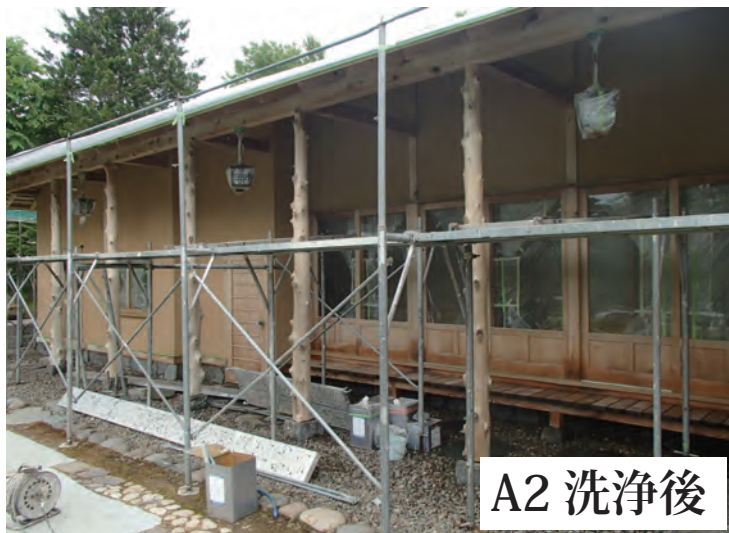
A2 洗浄後

防カビ効果を確認しました。

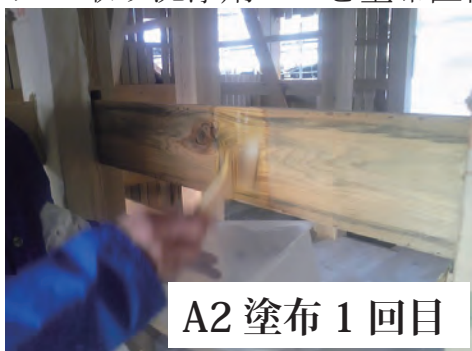
A2 塗布 1 回目

カビ取り洗浄剤A 2 を塗布直後

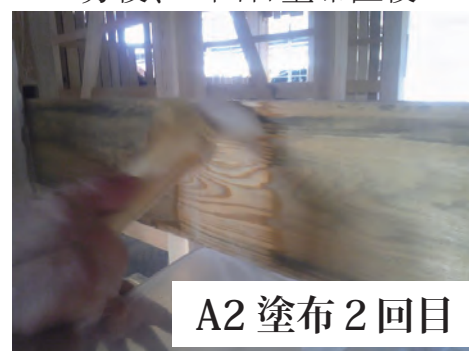
A2 塗布 2 回目

20 分後、2 回目塗布直後

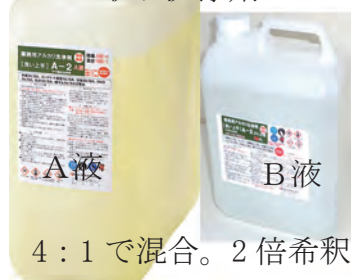
劇毒物指定外洗浄剤  
カビ取り洗浄剤A 2

4 : 1 で混合。2 倍希釈

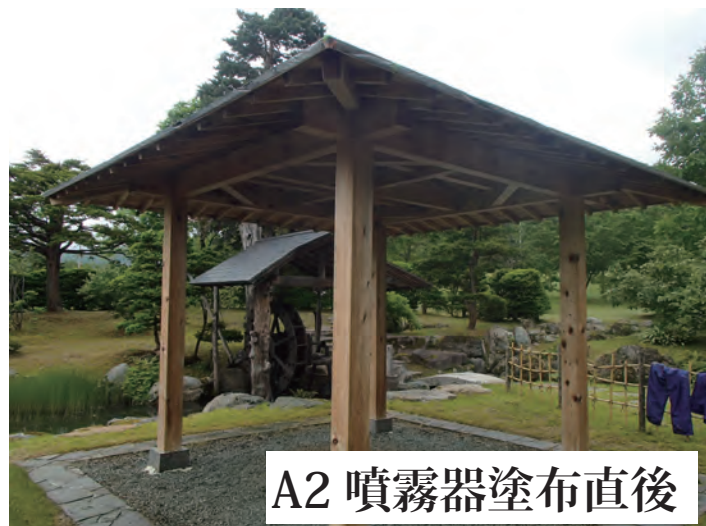
A2 噴霧器塗布直後

大量の黒カビにカビ取り洗浄剤A 2 を塗布しました。みるみる内にカビは消えて行きました。

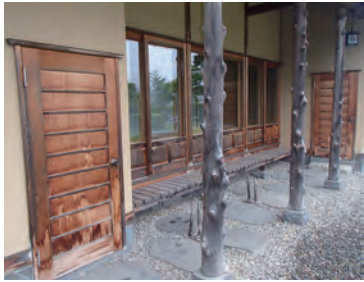
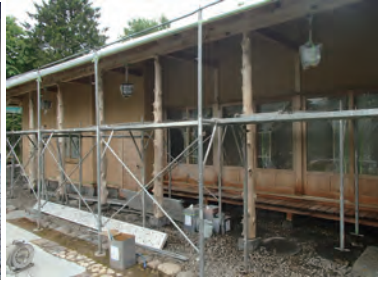
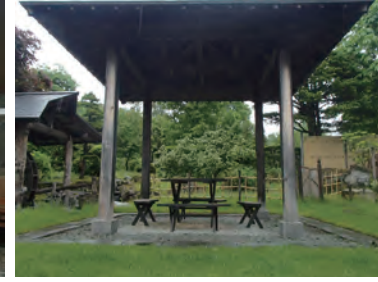
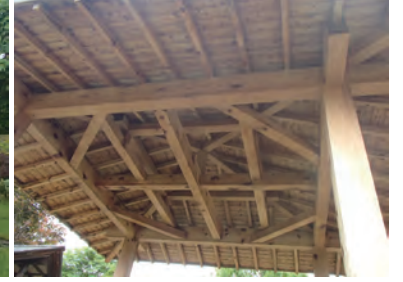
カビ取り洗浄後のパーゴラ

カビ取り洗浄剤の2倍希釈を噴霧して、大量の水で洗い流しました。

カビ取り洗浄後の『片栗庵』

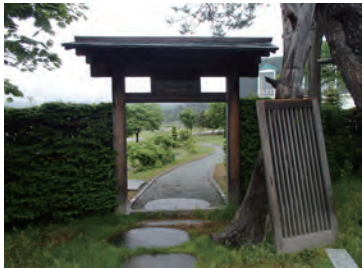
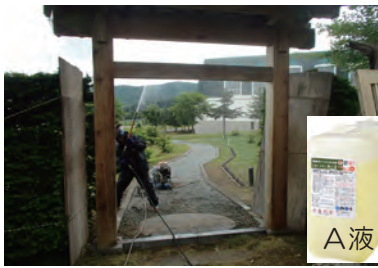
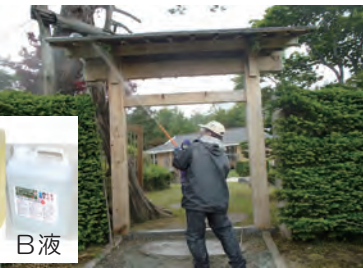
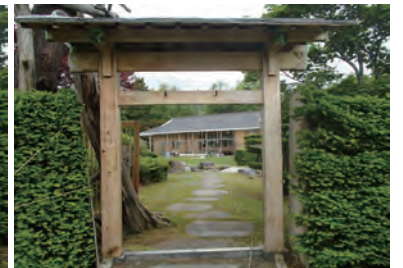
『片栗庵』の入口のカビもカビ取り洗浄剤の2倍希釈で洗浄し、大量の水で洗い流しました。

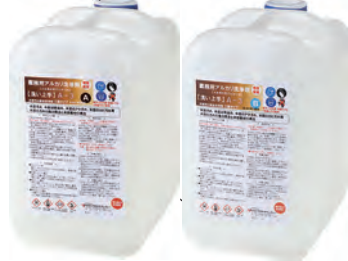
アク取り洗浄剤A3  
A液 B液

カビ洗浄後、木部アク取り洗浄A3の2倍希釈を噴霧し、出た灰汁を洗浄しました。

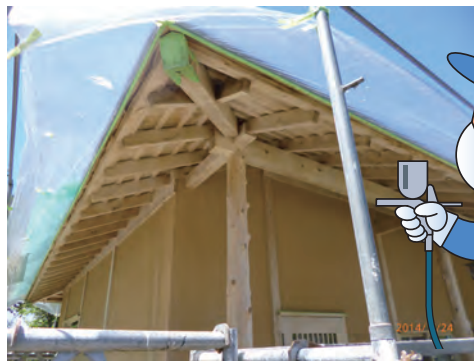
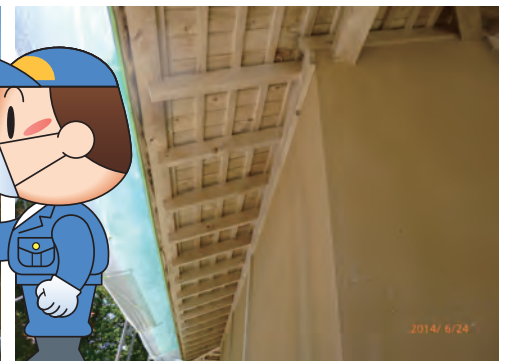
しみ抜き  
洗浄剤S4

木部アク取り洗浄後シミ抜き洗浄剤S4原液を噴霧し、水洗いをしました。
