# コンクリート打ち放し建築への光触媒塗料の販売停止

見積段階で、コンクリートの状況把握は難しく出荷を停止致します。<sup>20-3</sup>

## 武蔵野美術大学施工結果

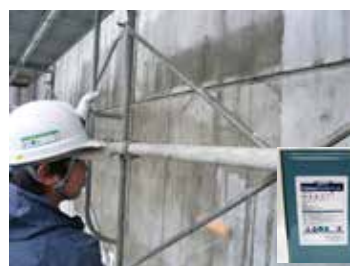
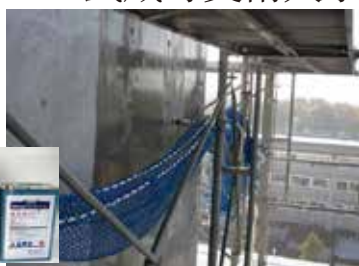
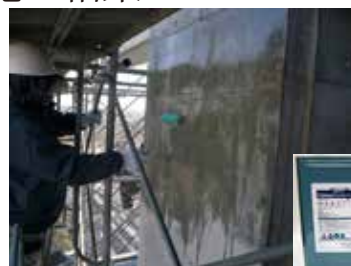
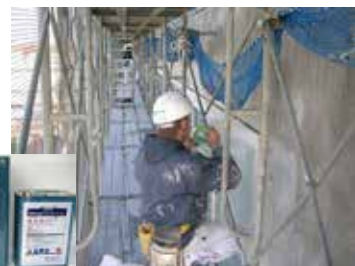
【吸水多いコンクリート】

増量再塗装、翌日防水を確認 増量再塗装、翌日防水を確認

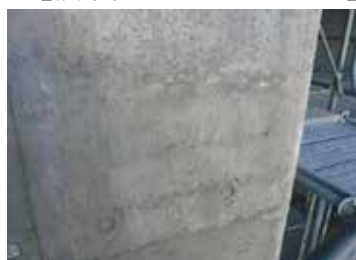
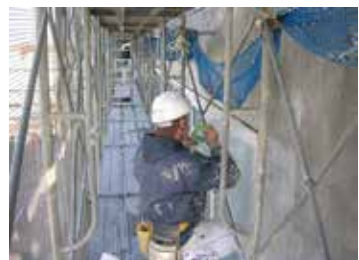
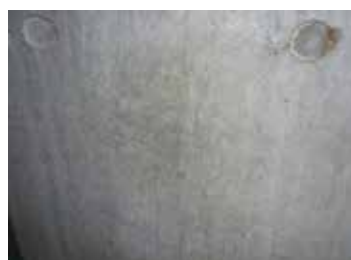
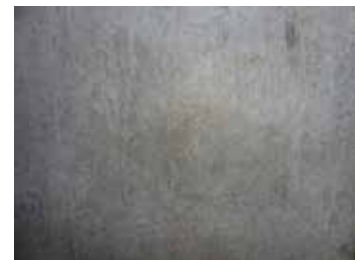
テスト施工 8 m<sup>2</sup> / 1L 本施工 7 m<sup>2</sup> / 1L 防水確認後追加塗装結果 5.5 m<sup>2</sup> / 1L

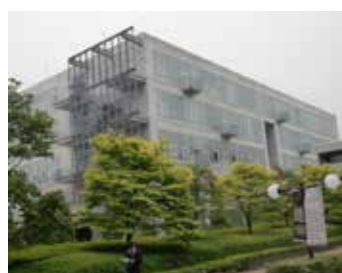
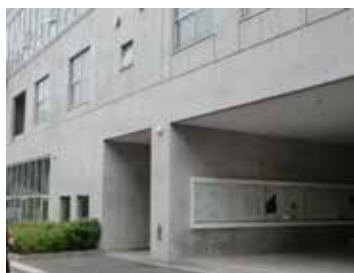
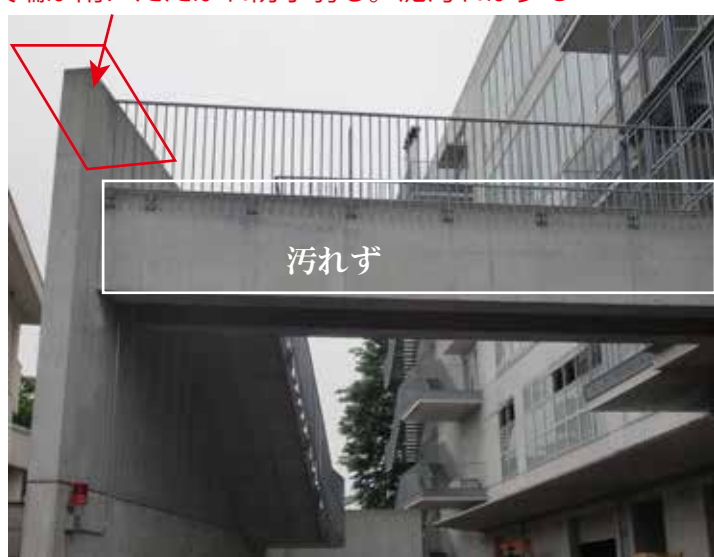
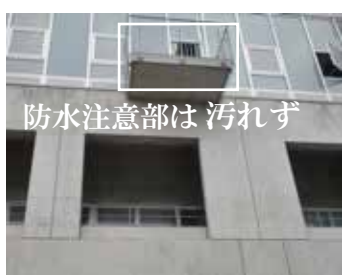
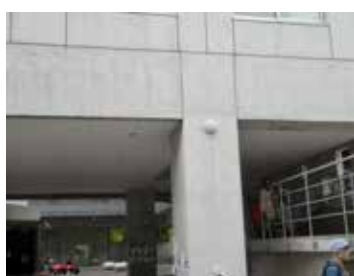
## 武蔵野美大 6 年経過後の検証 コンクリートへの防水の問題点⇒確認

天端が雨にたたかれ防水弱る。泥汚れが少し

コンクリートの様態は一律でなく、状況に併せて防水剤を追加塗布する事は難しく、雨水がコンクリートに浸透して泥水で汚れます。光触媒で美観維持にコストをかけるより、防水を強化する方が、コンクリートの保護が出来、防水力あるフェイスガード防水剤 X P 2 0 0 塗装の保護がベストで光触媒は出荷停止する事に致しました。

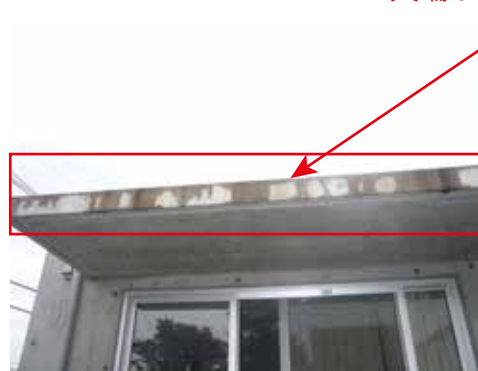
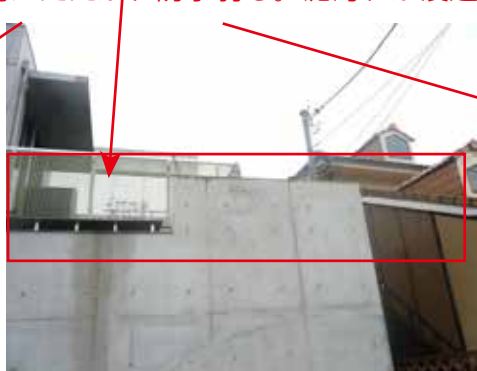
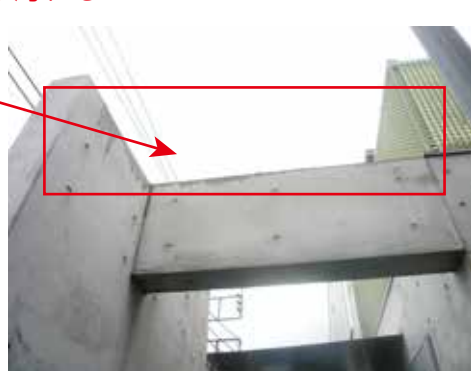
## その他の現場状況。立川市の打ち放し現場 8 m<sup>2</sup> / 1L フェイスガード防水剤 X P 100 後光触媒塗装

天端が雨にたたかれ防水弱る。泥汚れが浸透し汚れる
