# 重要文化財：鹿島神宮：奥宮の塀の改修

## カビ除去・灰汁洗い

改修施工業者：レガシー倶楽部認定施工店 海宝塗装／サポート（有）崎山塗料

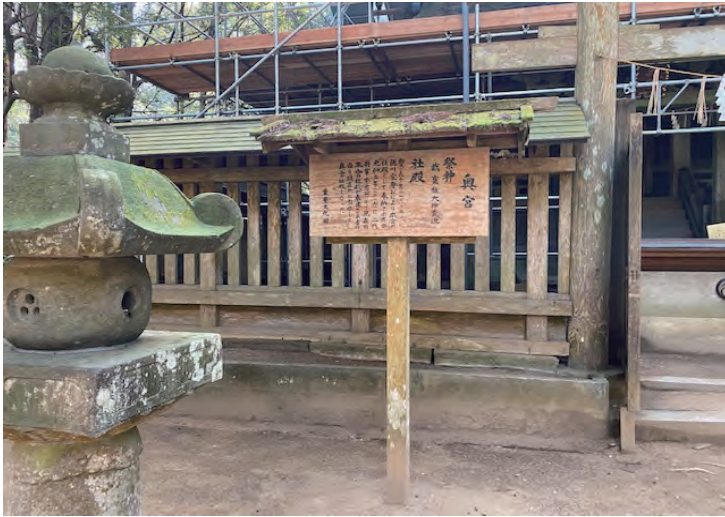
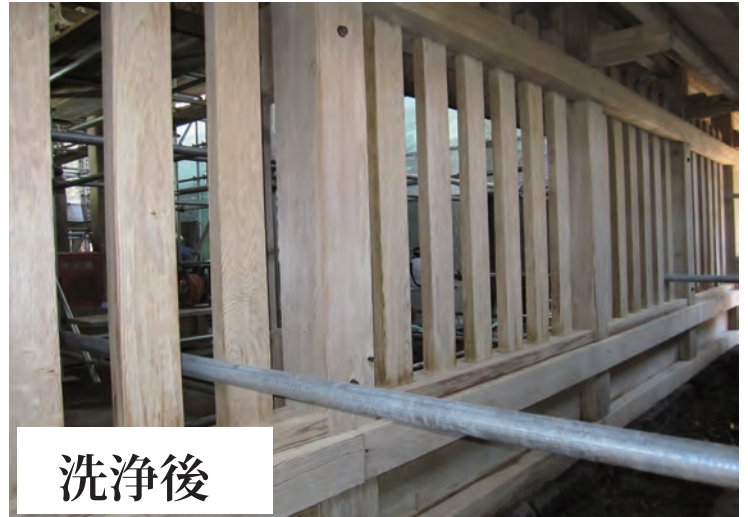
洗浄後

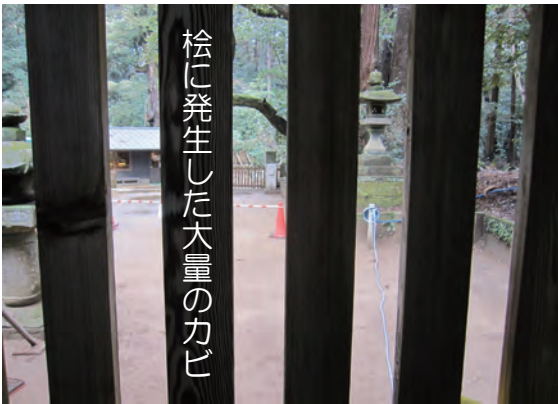
奥宮の塀の裏側には大量のカビが発生しておりました。カビ除去と灰汁洗いは必要

桧に発生した大量のカビ

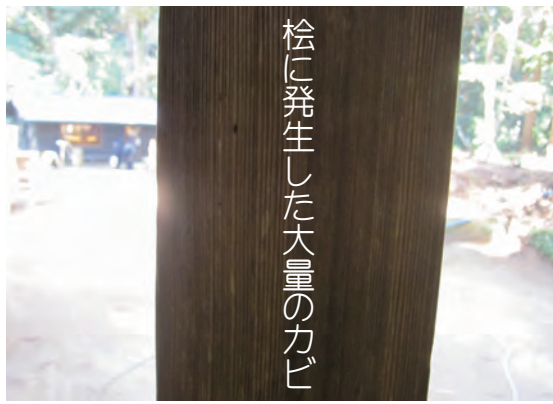
桧に発生した大量のカビ

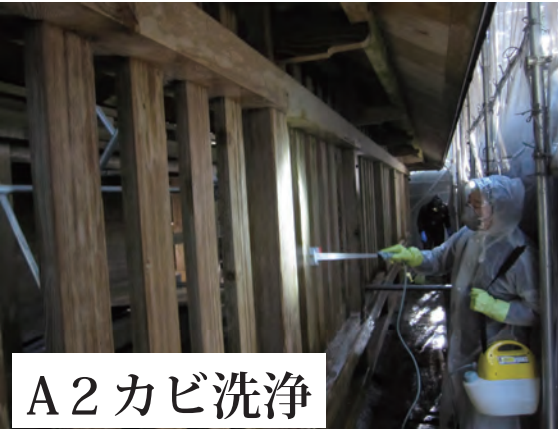
A 2 カビ洗浄

カビ取り洗浄剤 A 2

(A・B) 4 : 1 混合  
洗剤 1 水 1 の 2 倍希釈

1：最初にカビを除去・・・水洗いをせず・・・2：連続して灰汁を除去して水洗い

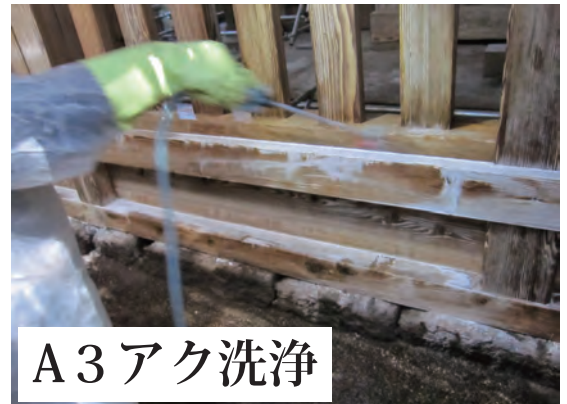
A 3 アクリル洗浄

アクリル取り洗浄剤 A 3

(A・B) 1 : 1 混合  
洗剤 1 水 1 の 2 倍希釈

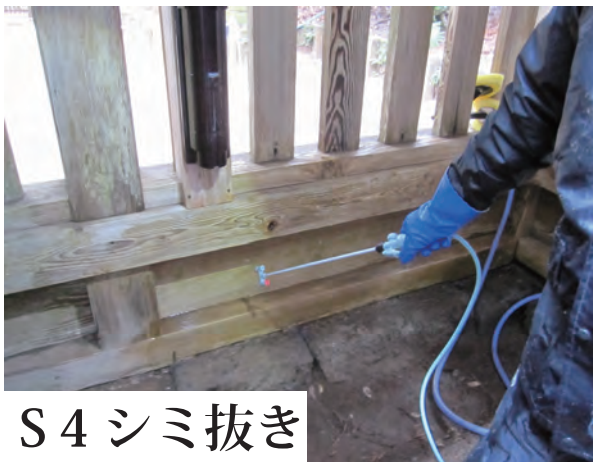
S 4 シミ抜き

3：水洗い後木部シミ抜き洗浄剤 S 4 を塗布・・・水洗い・・・乾燥で白木美が再現・・・赤味減少

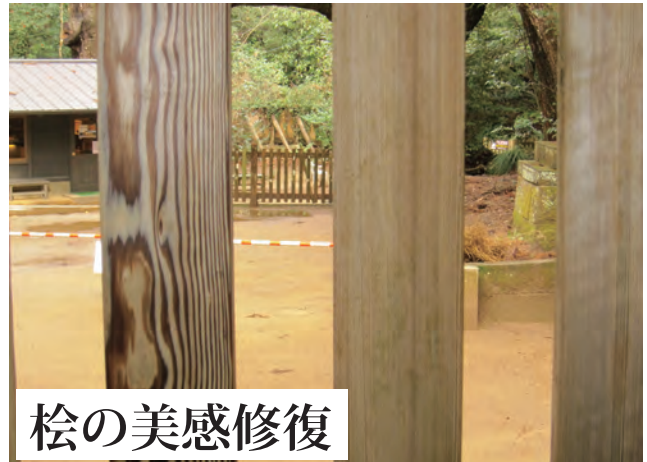
桧の美感修復
