雨水でと西日により3年で劣化したバルコニー・車庫の塗膜を剥離スーパーM8で剥離、塗膜残りを洗浄で除去 剥離・洗浄-1-7

<1：劣化塗膜の剥離>

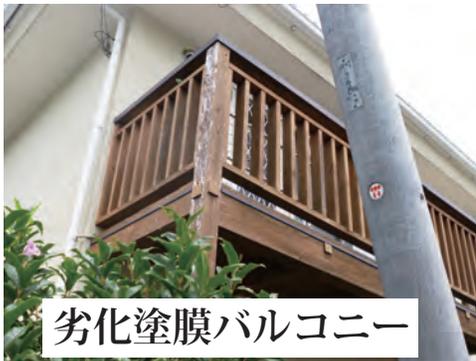
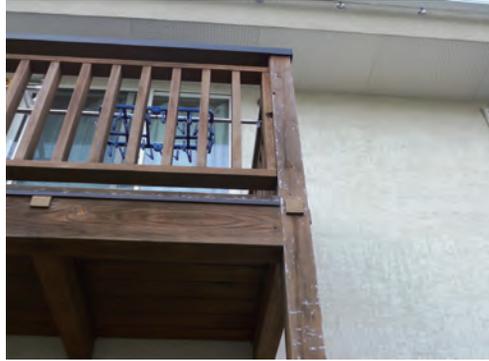
雨水と西日で劣化したバルコニーちカーポートの塗装面をM8を塗布し、剥離しました。

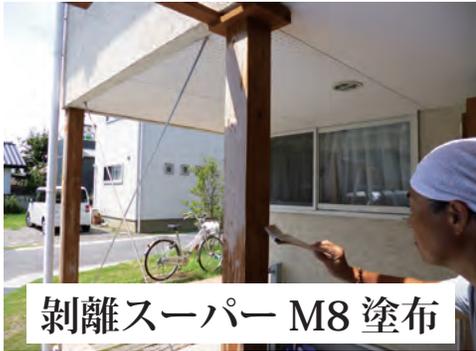
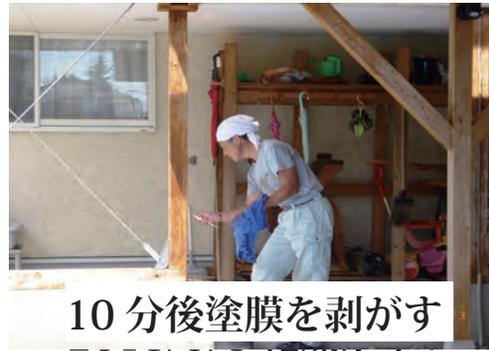
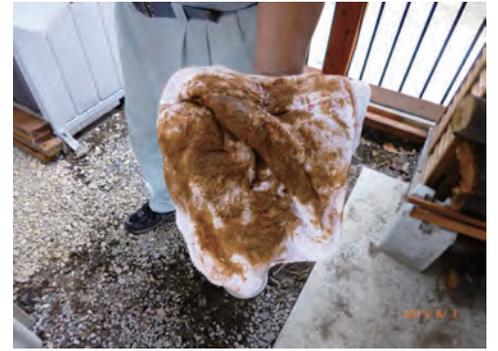
バルコニーちカーポートの塗膜にをM8で剥離して、拭き取りました。

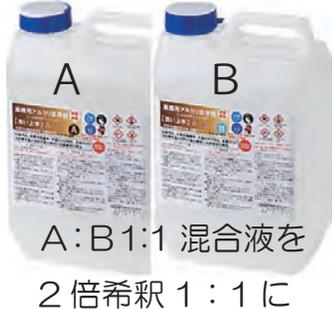
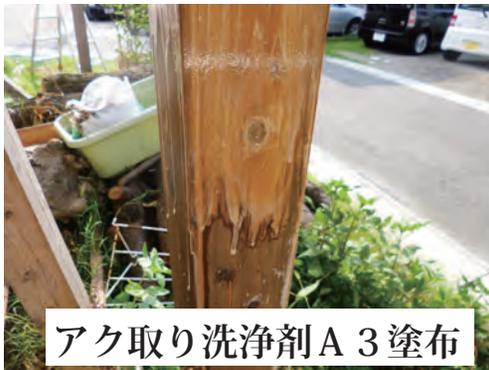
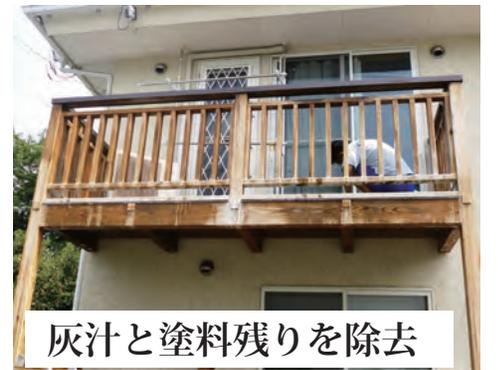
アク取り洗浄剤でバルコニー・カーポートの塗料残りを洗浄、除去しました+。

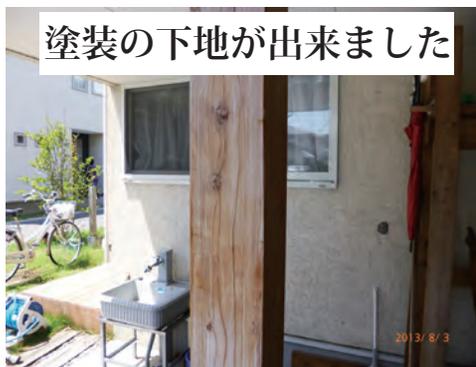
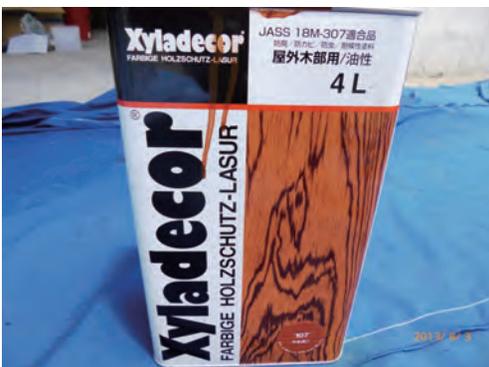
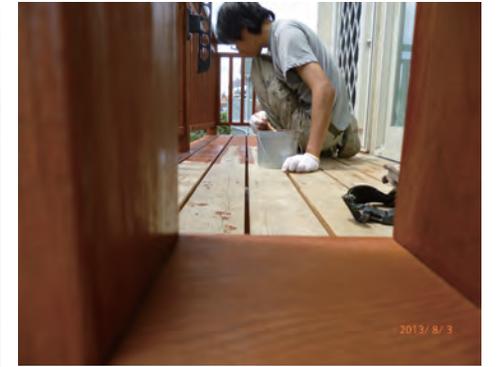
水洗い乾燥後、キシラデコールの塗装を開始しました。
